Betonowe konstrukcje zbiorników wodociągowych - stan po kilkudziesięcioletnim użytkowaniu

Anna HALICKA

**WYDZIAŁ
BUDOWNICTWA I ARCHITERYKTURY
POLITECHNIKA LUBELSKA**

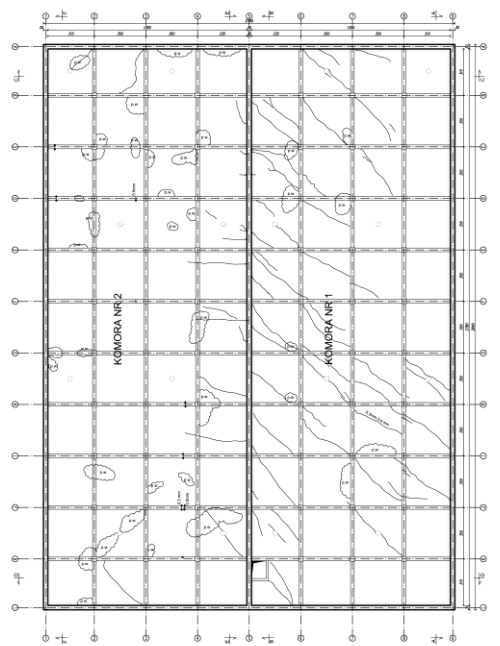
RYS. Z.2.2. RZUT STROPU ZBIORNIKA Z ZAZNACZONYMI ZARYSOWANIAM I

- RYSA
- ⊙ PRZECIEKI, ZAWŁOCZENIA
- RYSA PRZECHODZĄCA W RYSE PIONOWA
- RYSA PIONOWA

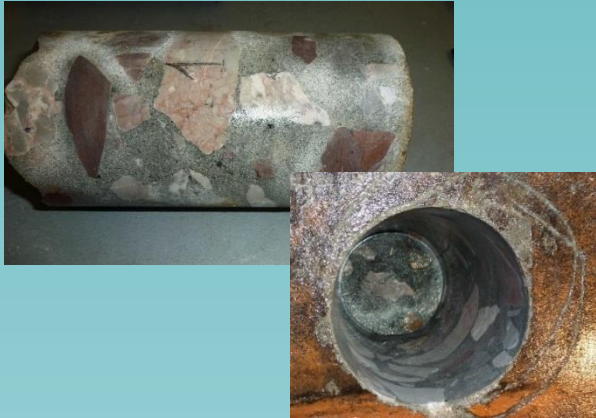
Zbiornik z lat 20-tych

w warstwach
powierzchniowych beton
słabszy, w narożnikach
odspaja się pod młotkiem

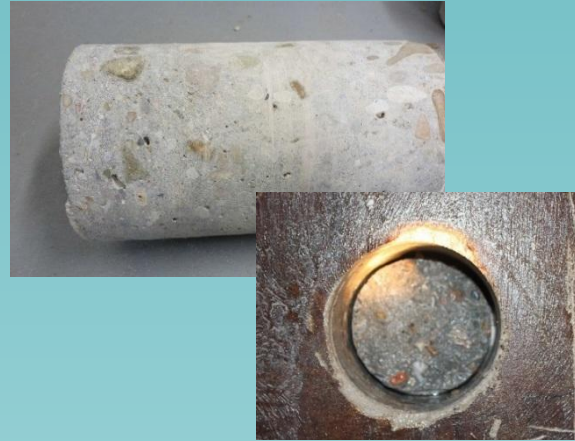
Zbiornik z lat 50-tych

w miejscach ubytku wyprawy
– ubytki betonu, beton
słabszy (odstłonięte
kruszywo)

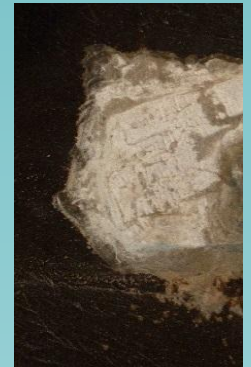
Zbiorniki z lat 60-tych

kopuła – beton
słabszy, odłupuje
pod młotkiem

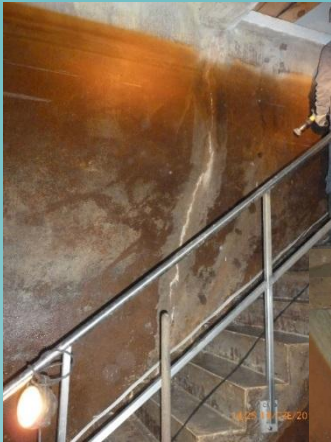
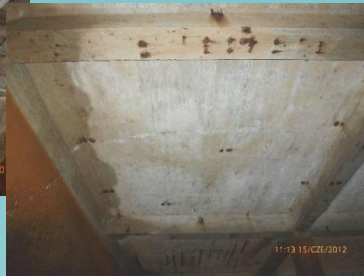
Zbiornik z lat 20-tych

zarysowania
ścian i
przekrycia

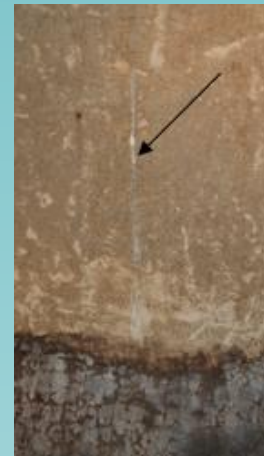
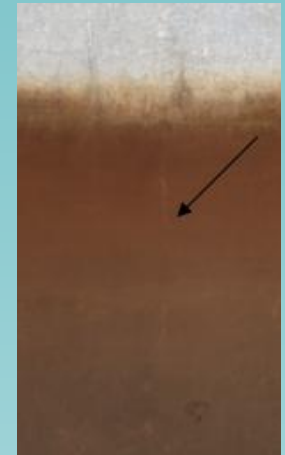
Zbiorniki z lat 60-tych

w jednym ze zbiorników:
zarysowania kopuły i ściany

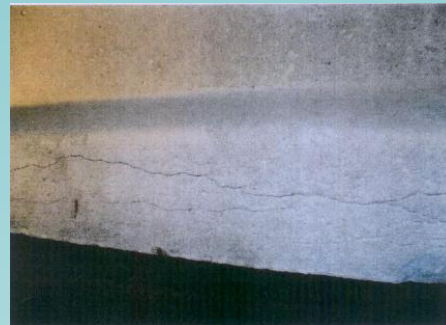
Zbiorniki z lat 70-tych

Dźwigary sprężone:

- zarysowania
- dźwigary o niższej wytrzymałości betonu - mała strzałka „odwrotna”

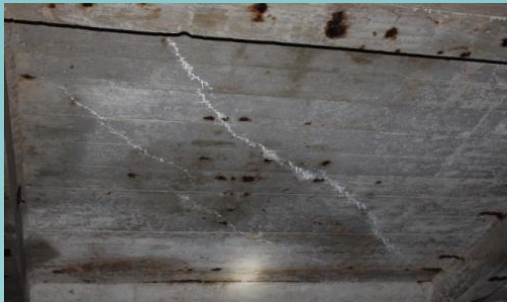
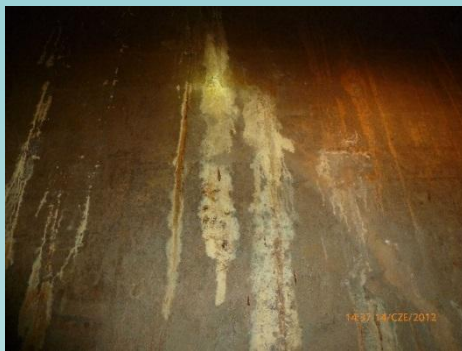
Zbiornik z lat 20-tych

miejscowe zacieki,
biało-żółte nacieki i wysolenia
w rysach ścian i stropu,
spływające ze stropu na
ściany,
skład chem.: CaCO_3 , SiO_2 ,
ale też tlenki Fe, Mg

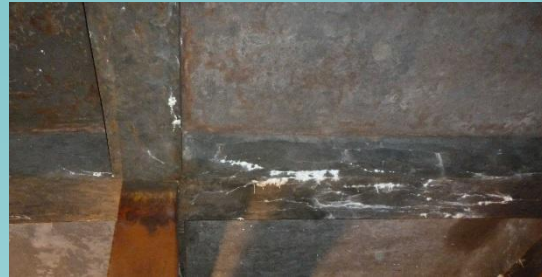
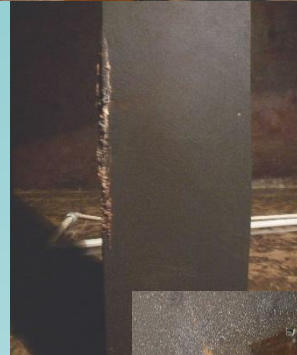
Zbiornik z lat 50-tych

miejscowe zacieki,
biało-żółte nacieki i
wysolenia w rysach tynku
skład chem. głównie
 CaCO_3

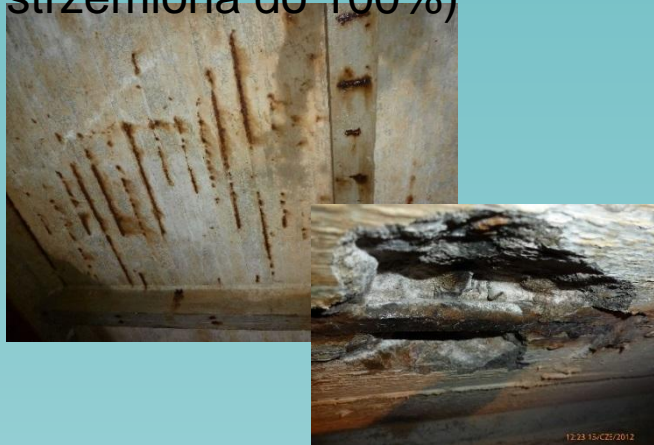
Zbiornik z lat 20-tych

otulina 0-15mm

ubytki otuliny, rdzawe plamy
korozja zbrojenia (pręty do 50%,
strzemiona do 100%)

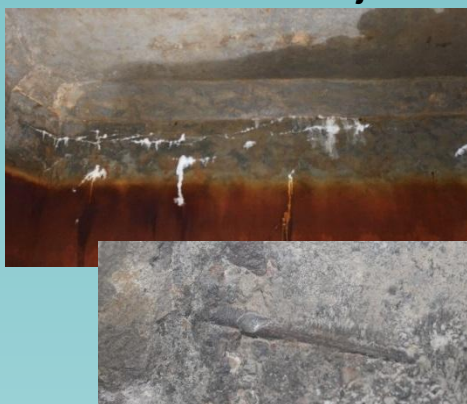
Zbiornik z lat 50-tych
miejscowe zarysowania
i ubytki wyprawy,
niewielkie ubytki otuliny,
lekki nalot korozji

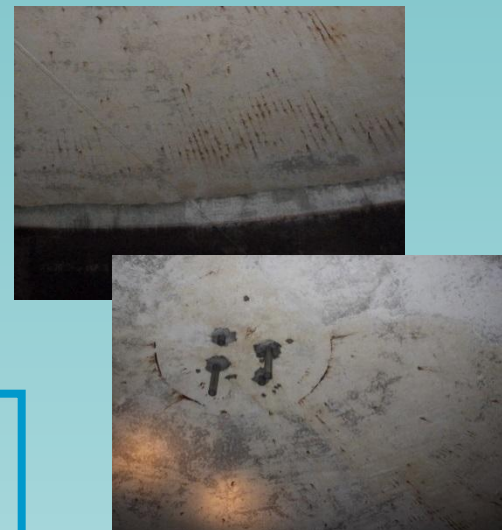
Zbiorniki z lat 60-tych

siateczka rys -
odspajanie otuliny,
widoczne silnie
skorodowane pręty

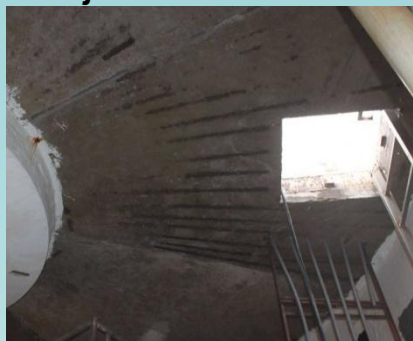
Zbiorniki z lat 70-tych

otulina 5÷15 mm

ubytki otuliny, rdzawe plamy
korozja zbrojenia

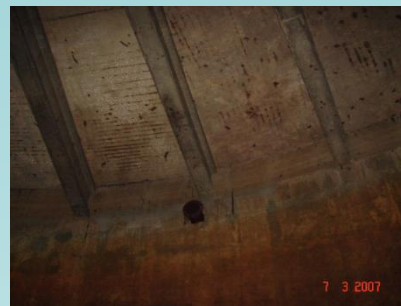
Zbiorniki z lat 70-tych

otulina 0-10mm,
rdzawe
plamy
korozja
zbrojenia
