# Pozatechniczne aspekty decyzji o zamknięciu mostu dla ruchu, Studium przypadku

Krzysztof ŻÓŁTOWSKI

## MOST UNIWERSYTECKI W BYDGOSZCZY

### ZAKOTWIENIA DOLNE

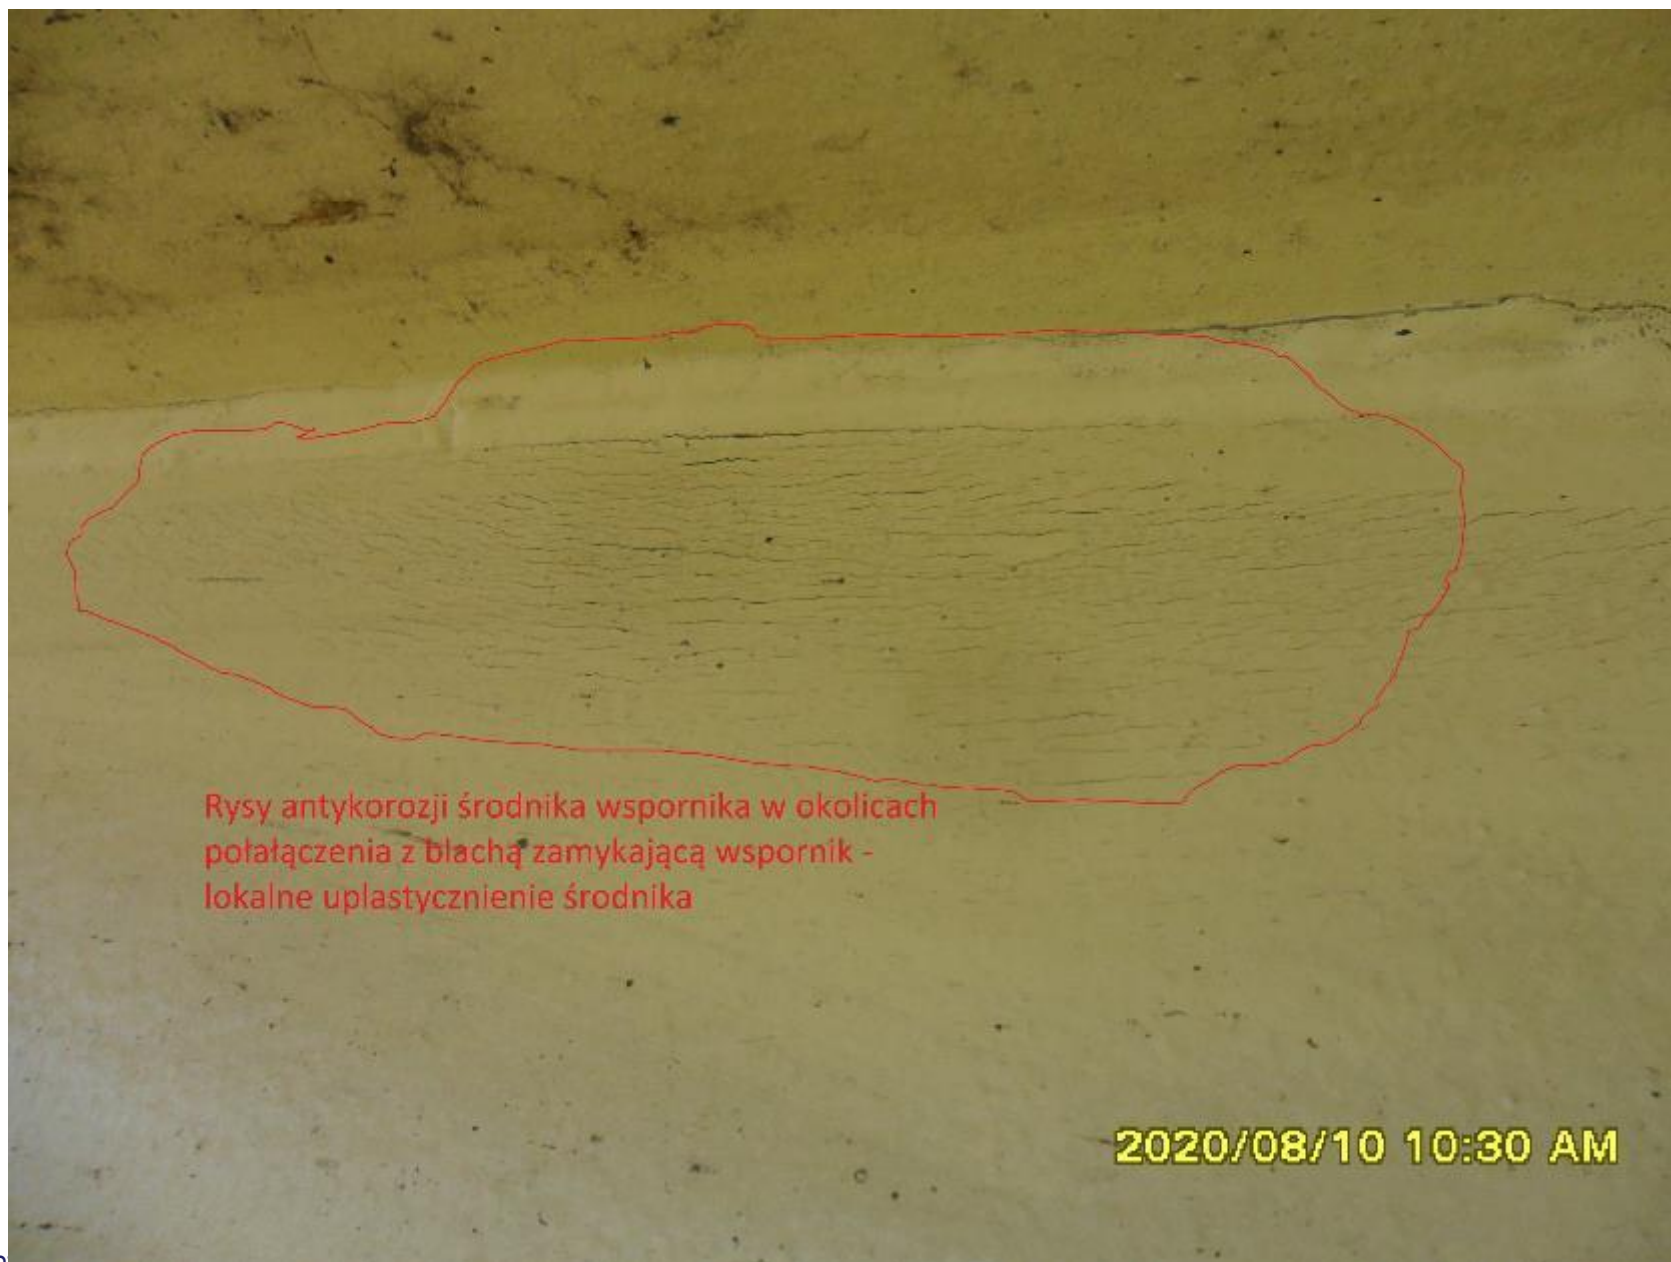
Rysy antykorozyjnego środka wspornika w okolicach  
połączenia z blachą zamykającą wspornik -  
lokalne uplastycznienie środka

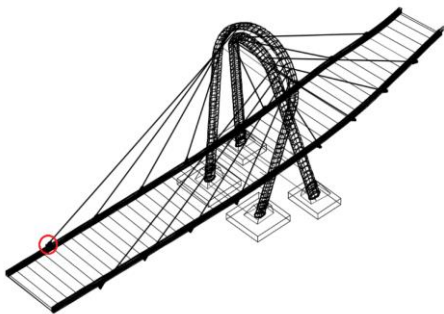
Rys. 10.1.1.1. Lokalizacja węzła.

## 10.1 Zakotwienie nr 2101

| Nr<br>wanty | char.<br>[kN] | Cw | char.<br>[kN] | Max | obl.<br>[kN] | Max |
|---|---|---|---|---|---|---|
| 2101 | | 9883 | | 10283 | | 10576 |

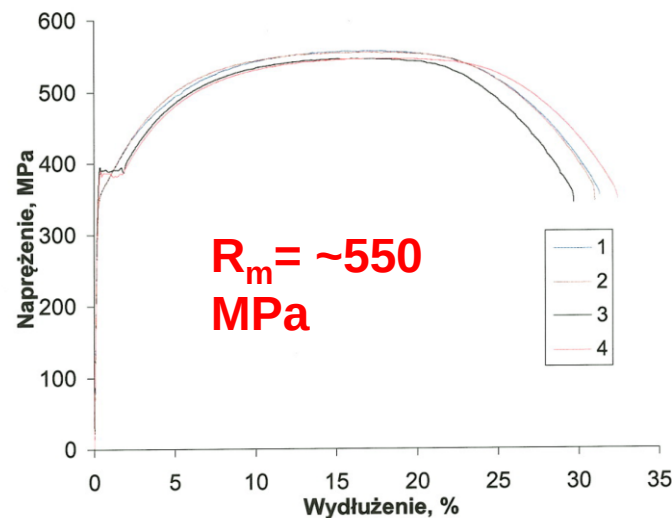
**W zakresie dużych odkształceń pomierzona**  
**wytrzymałość jest większa o 30%**

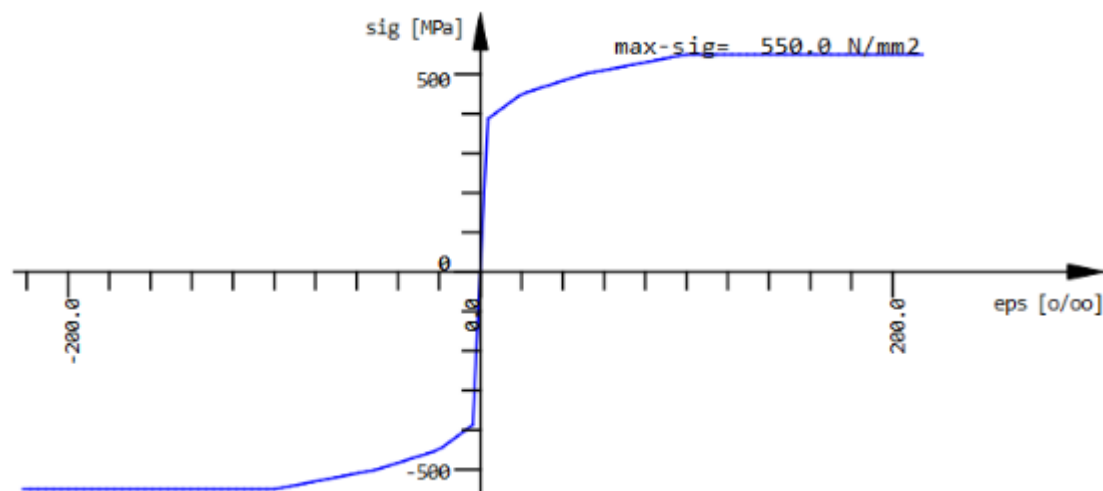
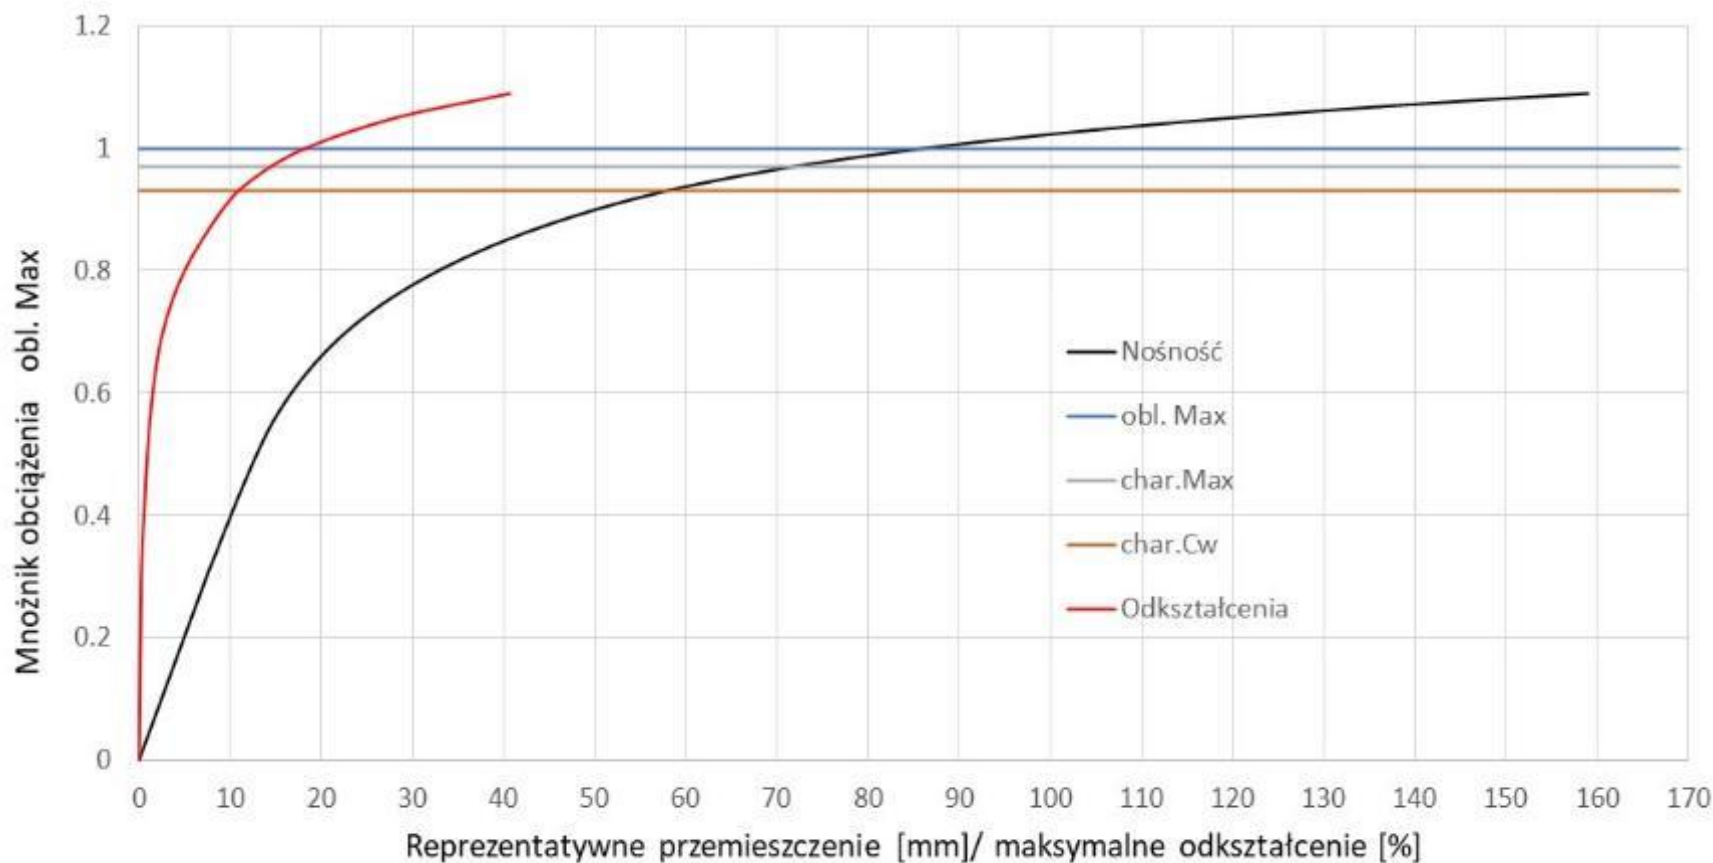
Zdjęto ograniczenie dla wartości odkształceń i zastosowano prawo materiałowe odpowiadające w przybliżeniu próbie rozciągania dla stali S420M pobranej z konstrukcji mostu

**W rezultacie otrzymano wynik niemal identyczny z opracowaniem zespołu Projektanta .**

**Wniosek: Obiekt wykazuje rezerwy nośności.**

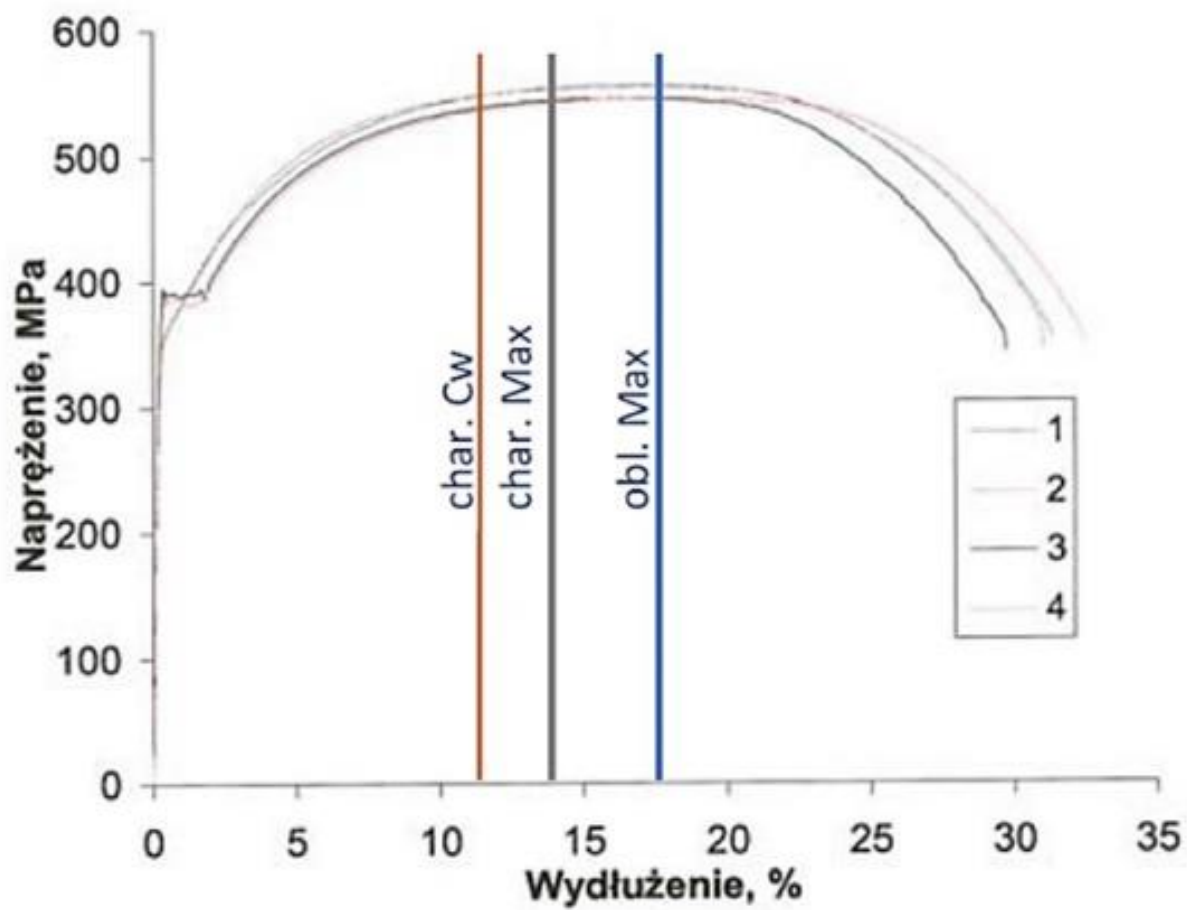
- 1. Stan pod obciążeniem charakterystycznym ciężarem własnym (char. Cw) skutkuje pełnym uplastycznieniem elementów węzła i odkształceniami o wartościach maksymalnych ~10-11%.**
- 2. Stan pod obciążeniem charakterystycznym ciężarem własnym i ruchomym (char. Max.) skutkuje pełnym uplastycznieniem elementów węzła i odkształceniami o wartościach maksymalnych ~13-14%.**
- 3. Stan pod obciążeniem obliczeniowym ciężarem własnym i ruchomym (obl. Max) skutkuje pełnym uplastycznieniem elementów węzła i odkształceniami o wartościach maksymalnych ~17-18%.**
- 4. Przy odkształceniu o wartości 5% osiągnięto mnożnik obciążenia CW wynoszący ~0,8.**
