**VII ŚLĄSKIE FORUM DROGOWNICTWA**  
Katowice, 5-6 czerwca 2019 r.

# **O przyczynach katastrofy wiaduktu Polcevera w Genui**

**prof. IBDiM Janusz Rymsza**  
**Instytut Badawczy Dróg i Mostów**

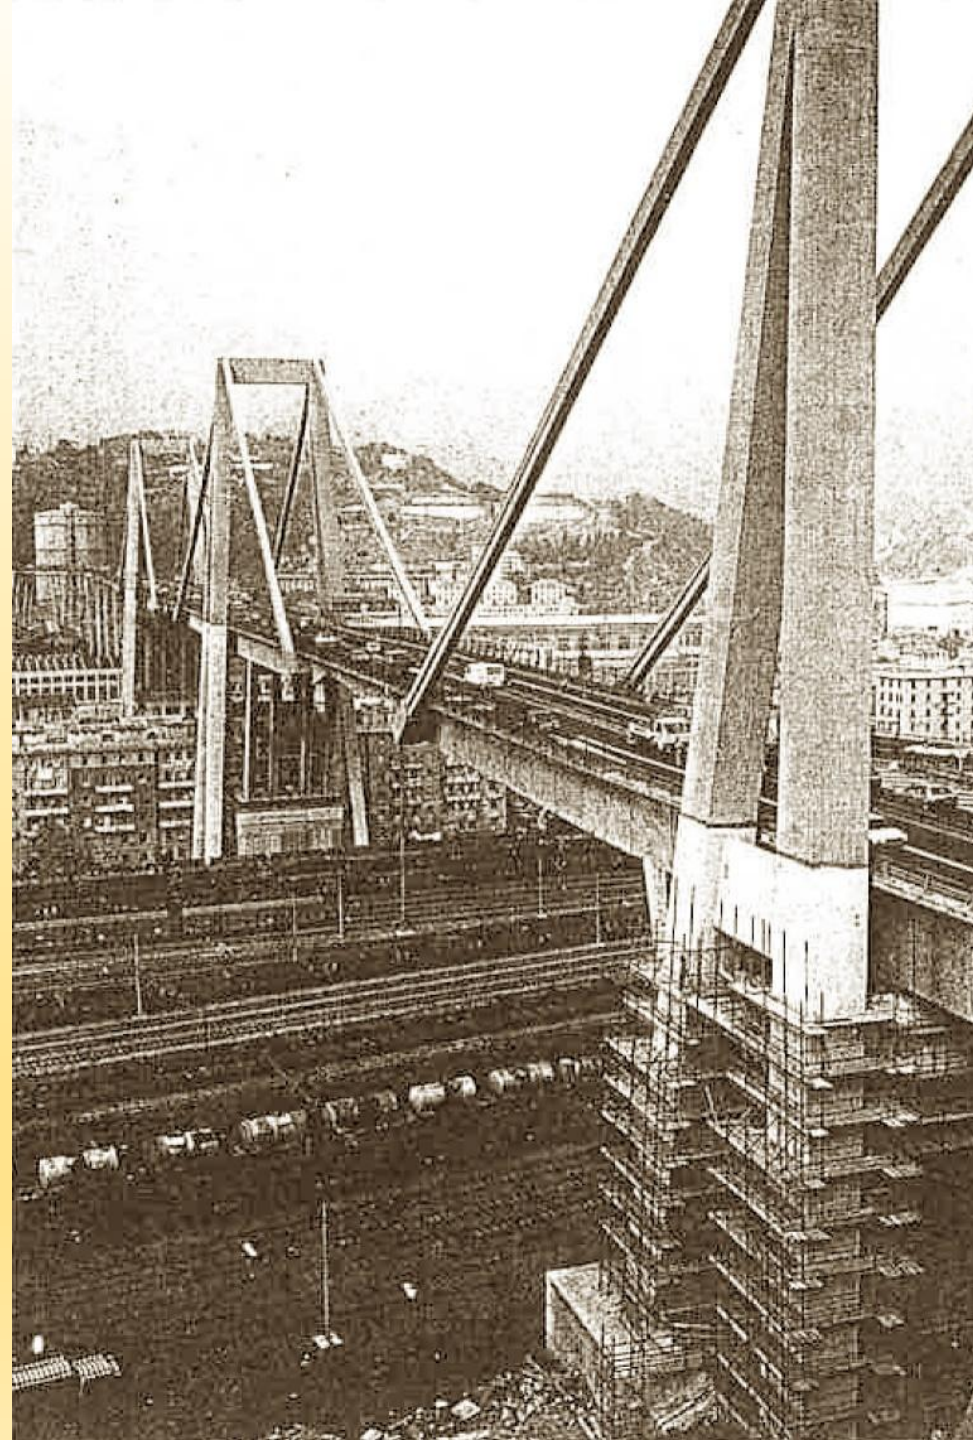
**Przygotowanie  
do prac remontowych  
podpory nr 11  
wiaduktu  
(luty 1988 r.)**

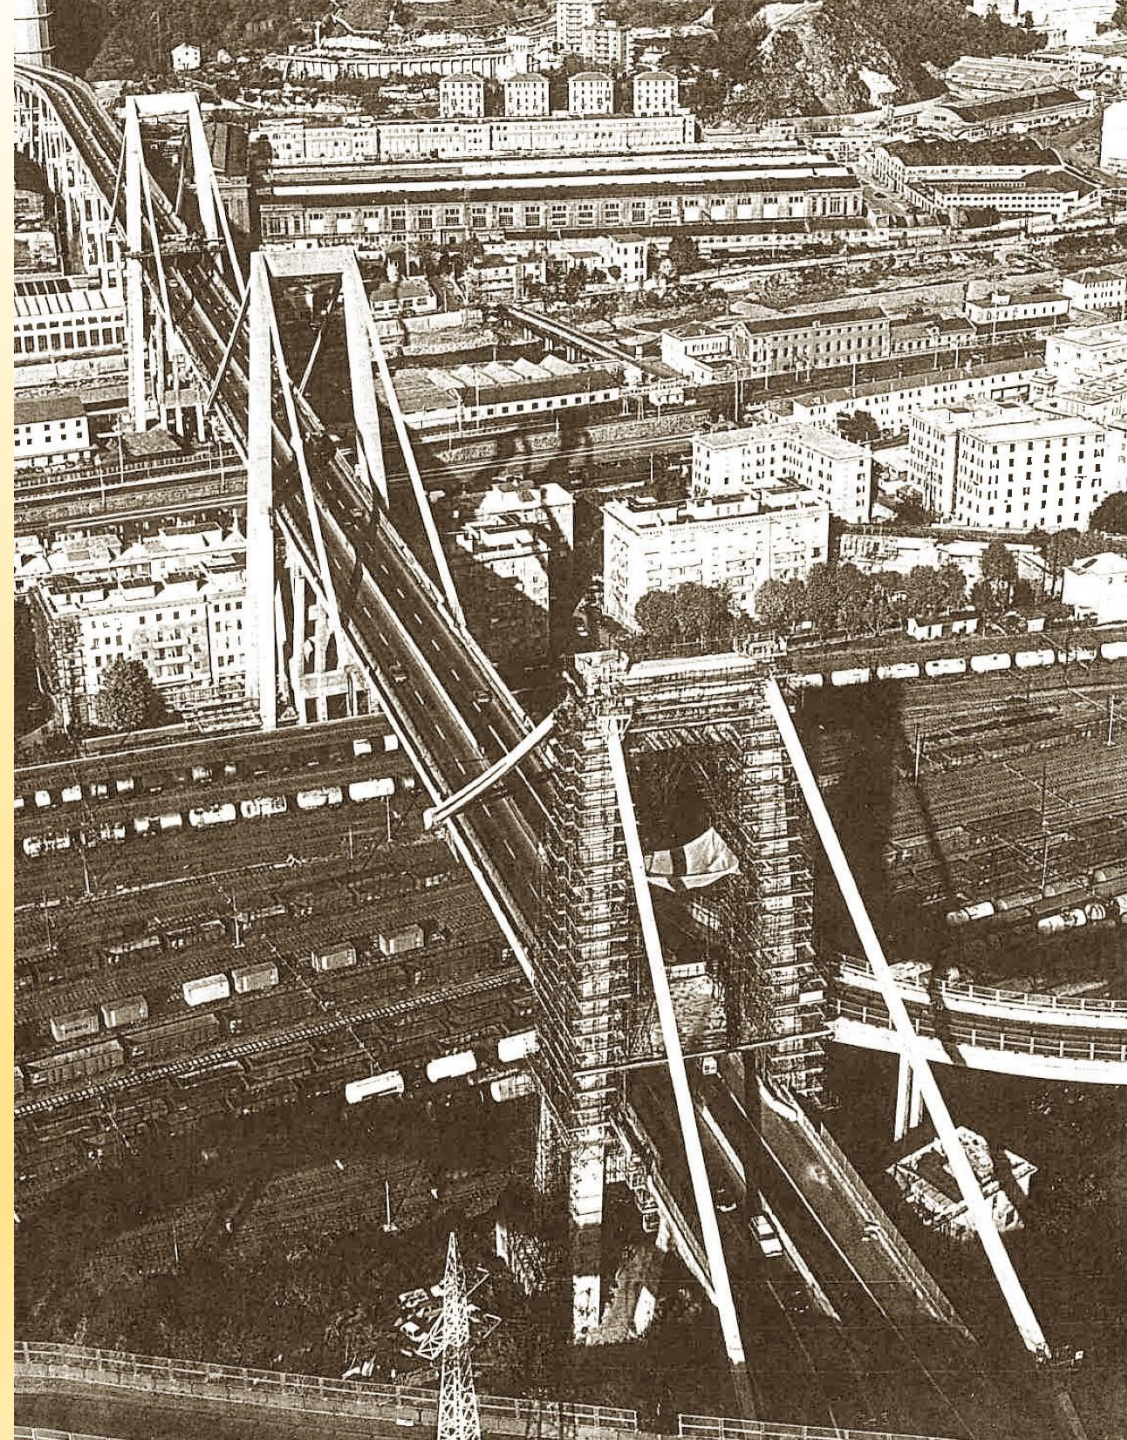
# Przygotowanie do prac remontowych podpory nr 11 wiaduktu (1992 r.)

**Zły stan techniczny mają obetonowane cięgna (szczególnie północne) pylonu nr 9 i 11 (w jednym cięgnię ok. 40 prętów jest zerwanych i tyle samo, mocno skorodowanych).**

Do momentu wymiany cięgien na wiadukcie należy zastosować następujące ograniczenia dotyczące ruchu pojazdów:

- wprowadzić zakaz wyprzedzania przez samochody ciężarowe;
- ograniczyć prędkość pojazdów do 50 km/h;
- wprowadzić zakaz przejazdu pojazdów nienormatywnych.

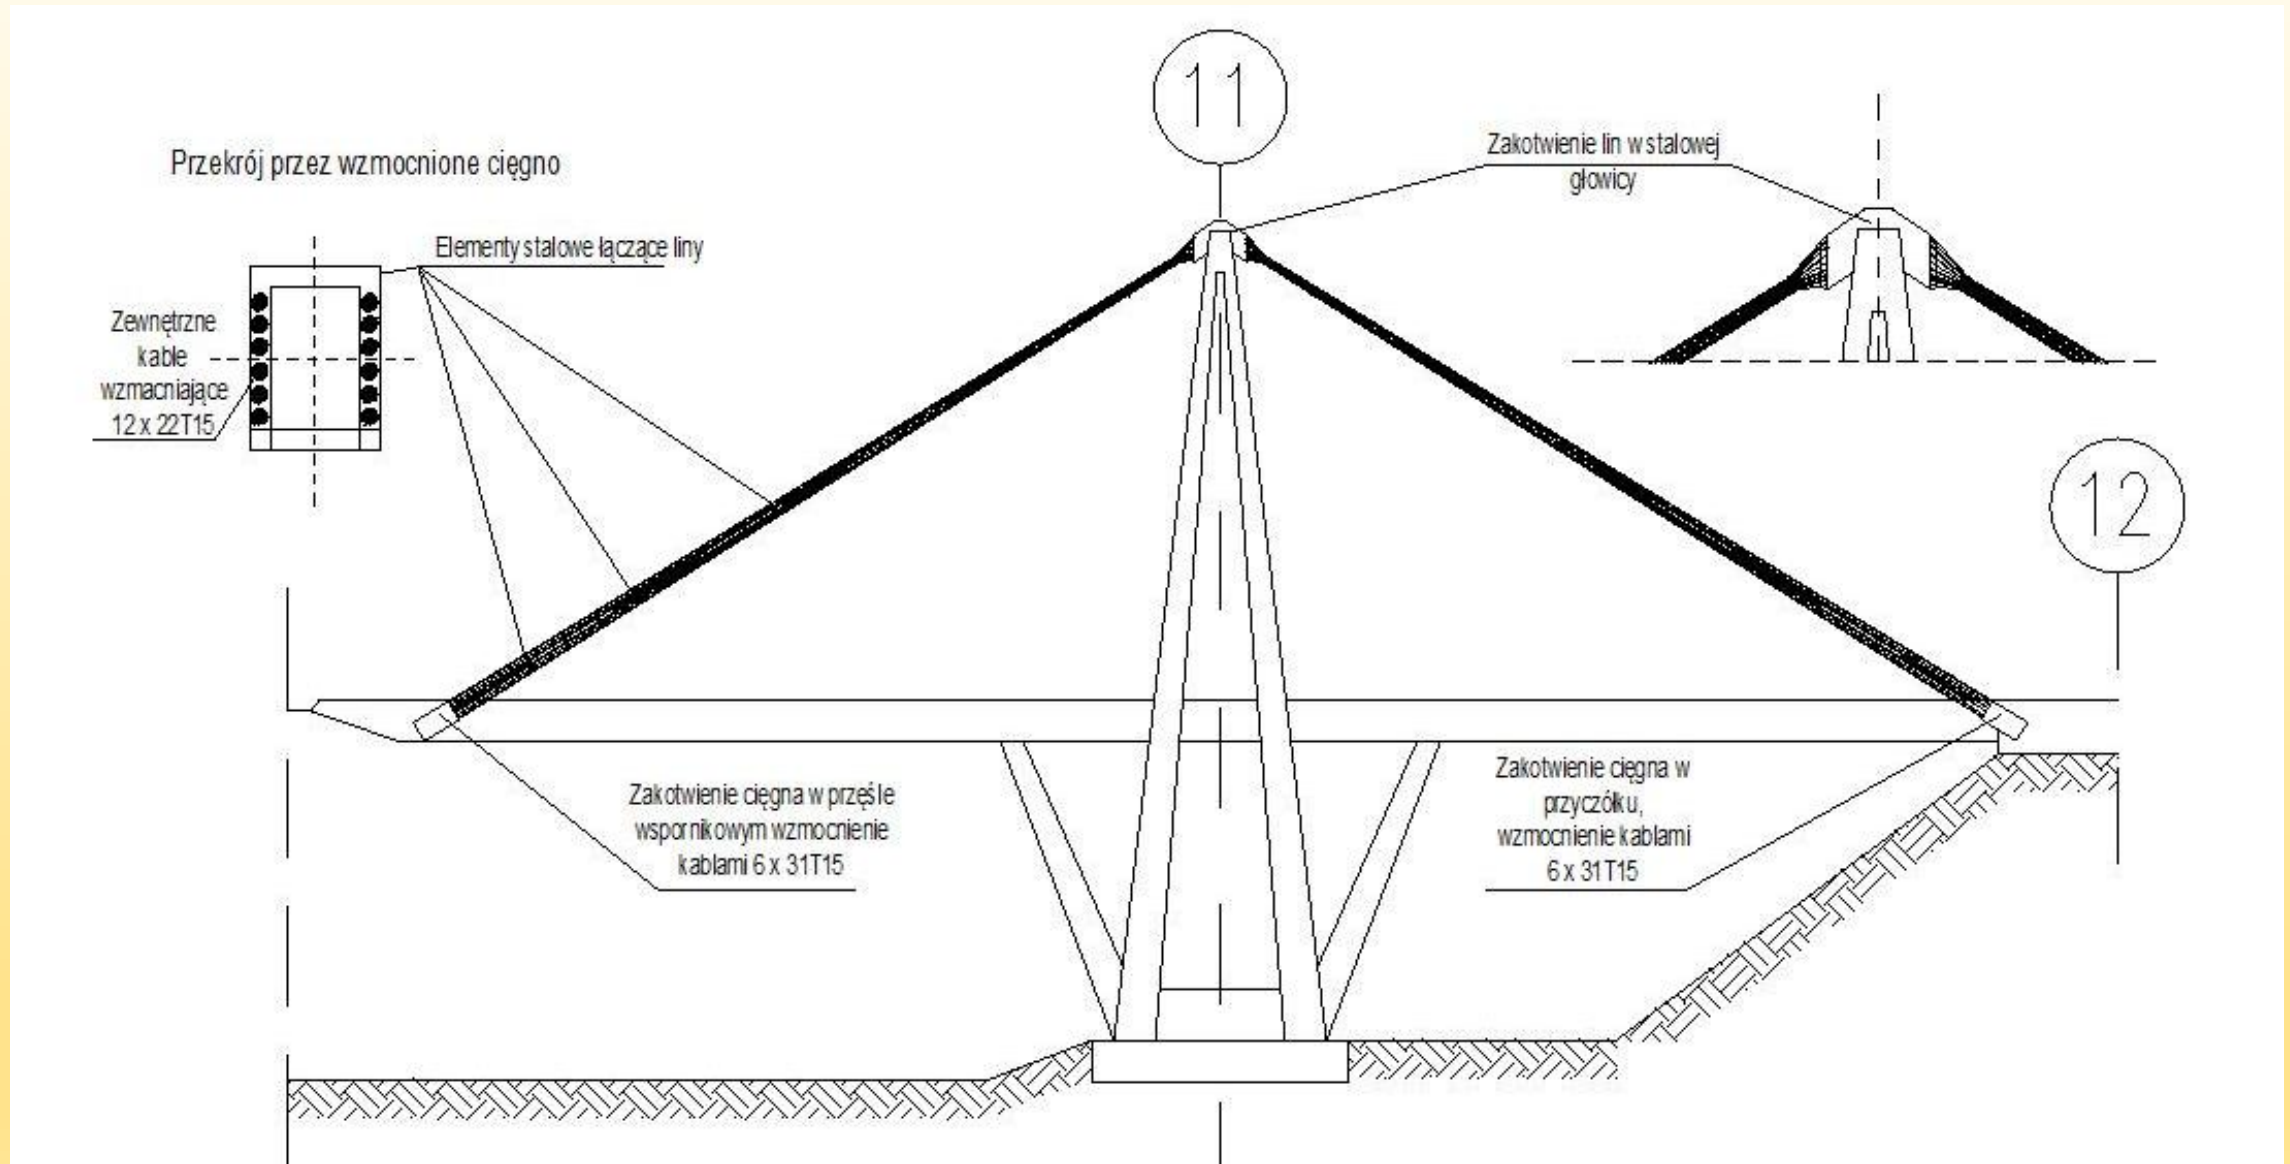
# Wzmocnienie obetonowanych cięgien według projektu inż. F. Pisani'ego

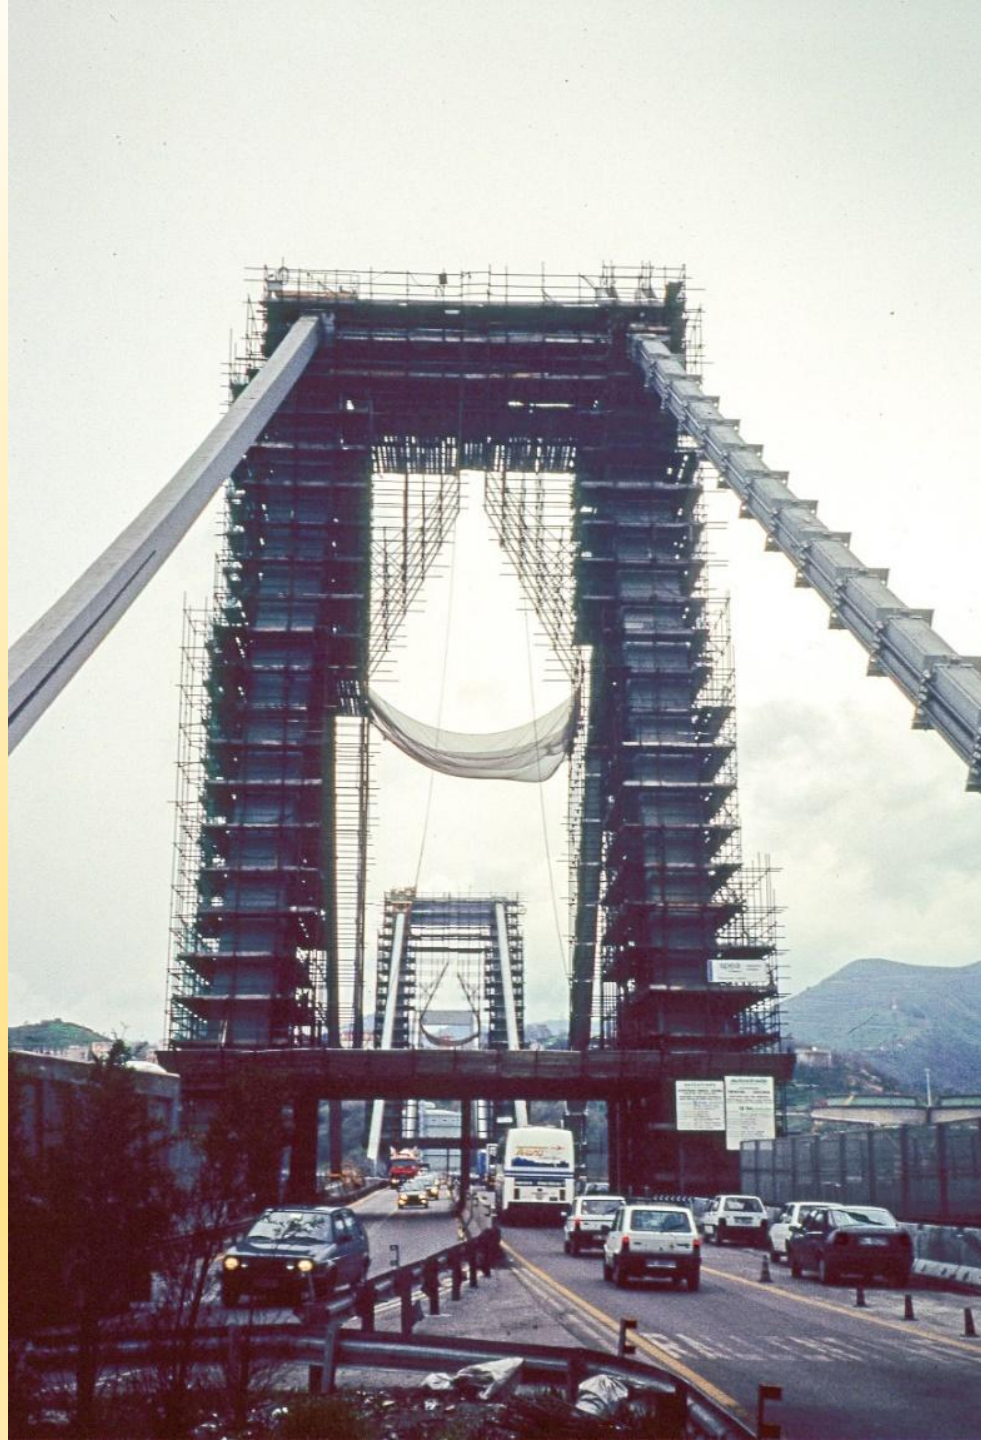
# Podpora nr 11 ze wzmocnionym ciągnem północno-wschodnim

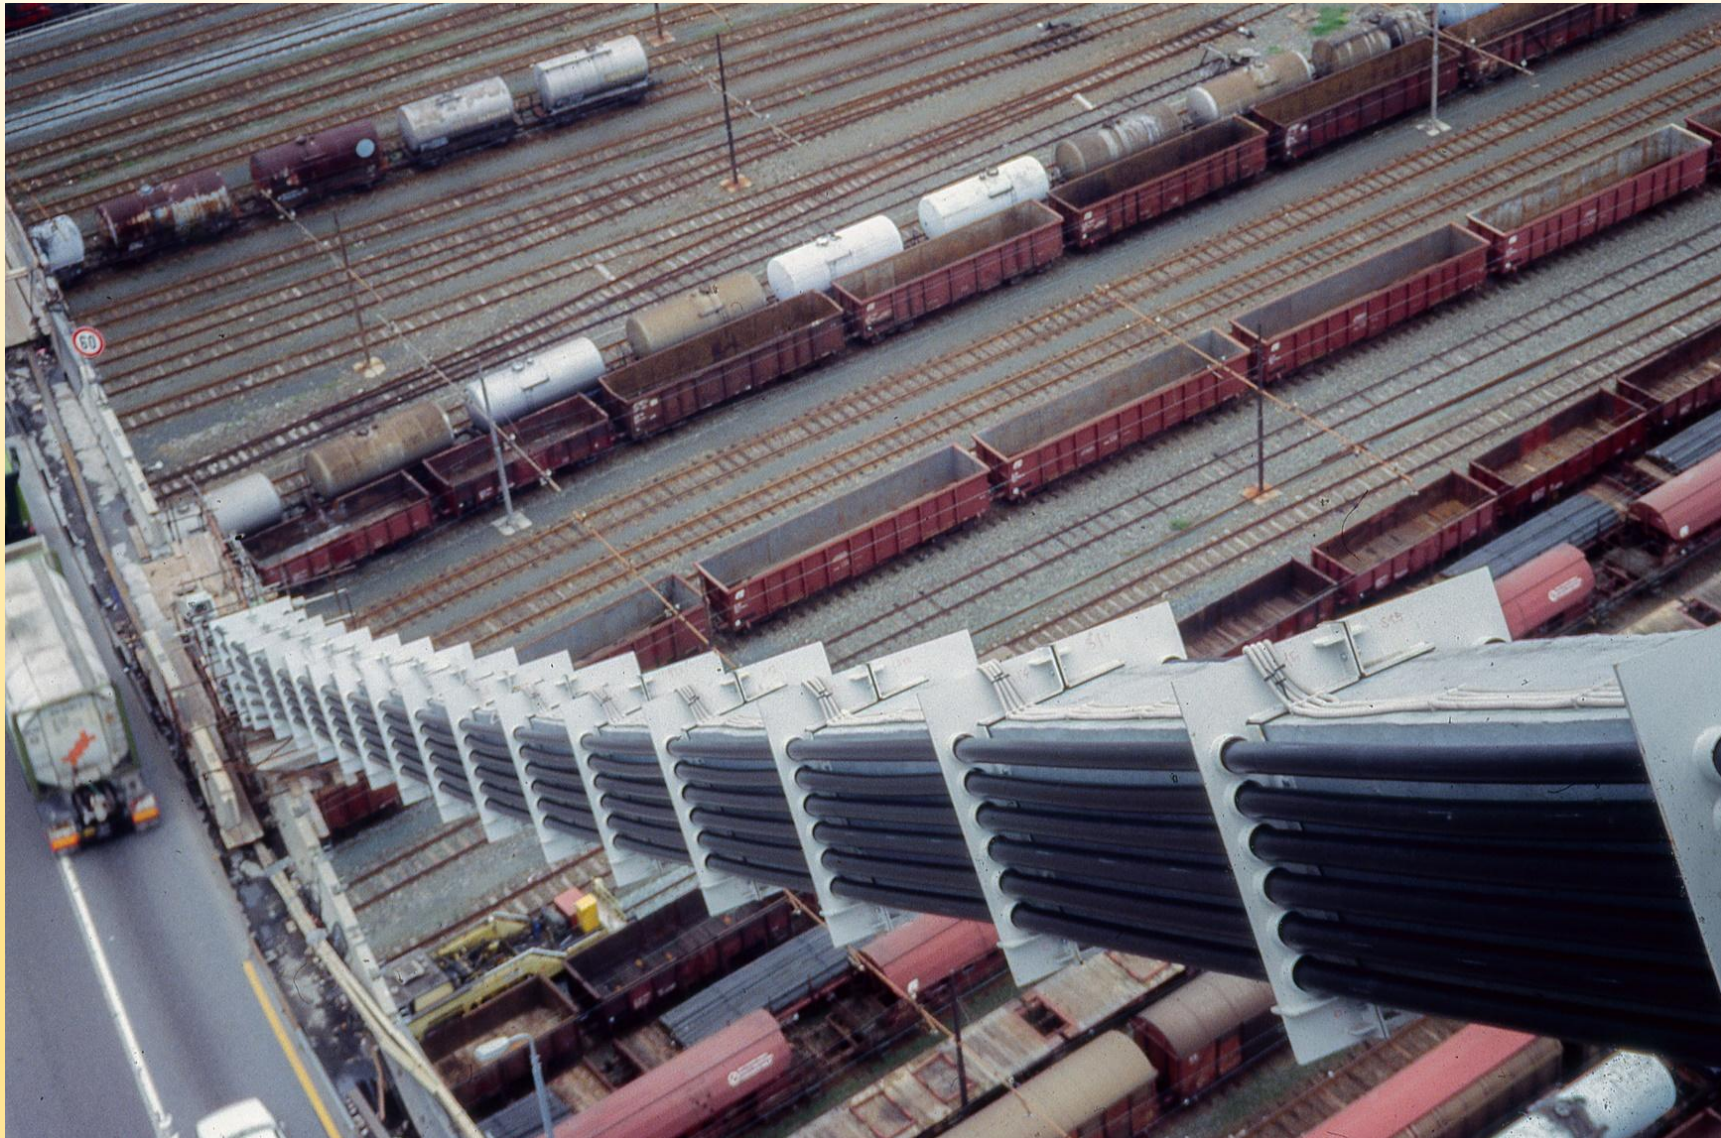
# Widok z podpory nr 11 na wzmocnione cięgno

Po wzmocnieniu obetonowanego ciągu zewnętrznymi kablami:

- przy obciążeniu stałym osiągnięto tylko **9% spadek siły w ciągach** i aż **2,5-krotne zwiększenie siły w betonie**;
- przy obciążeniu ruchem drogowym aż **85% obciążenia będzie przenoszone przez obetonowane ciągnie**, a tylko **15% przez zewnętrzne kable**.

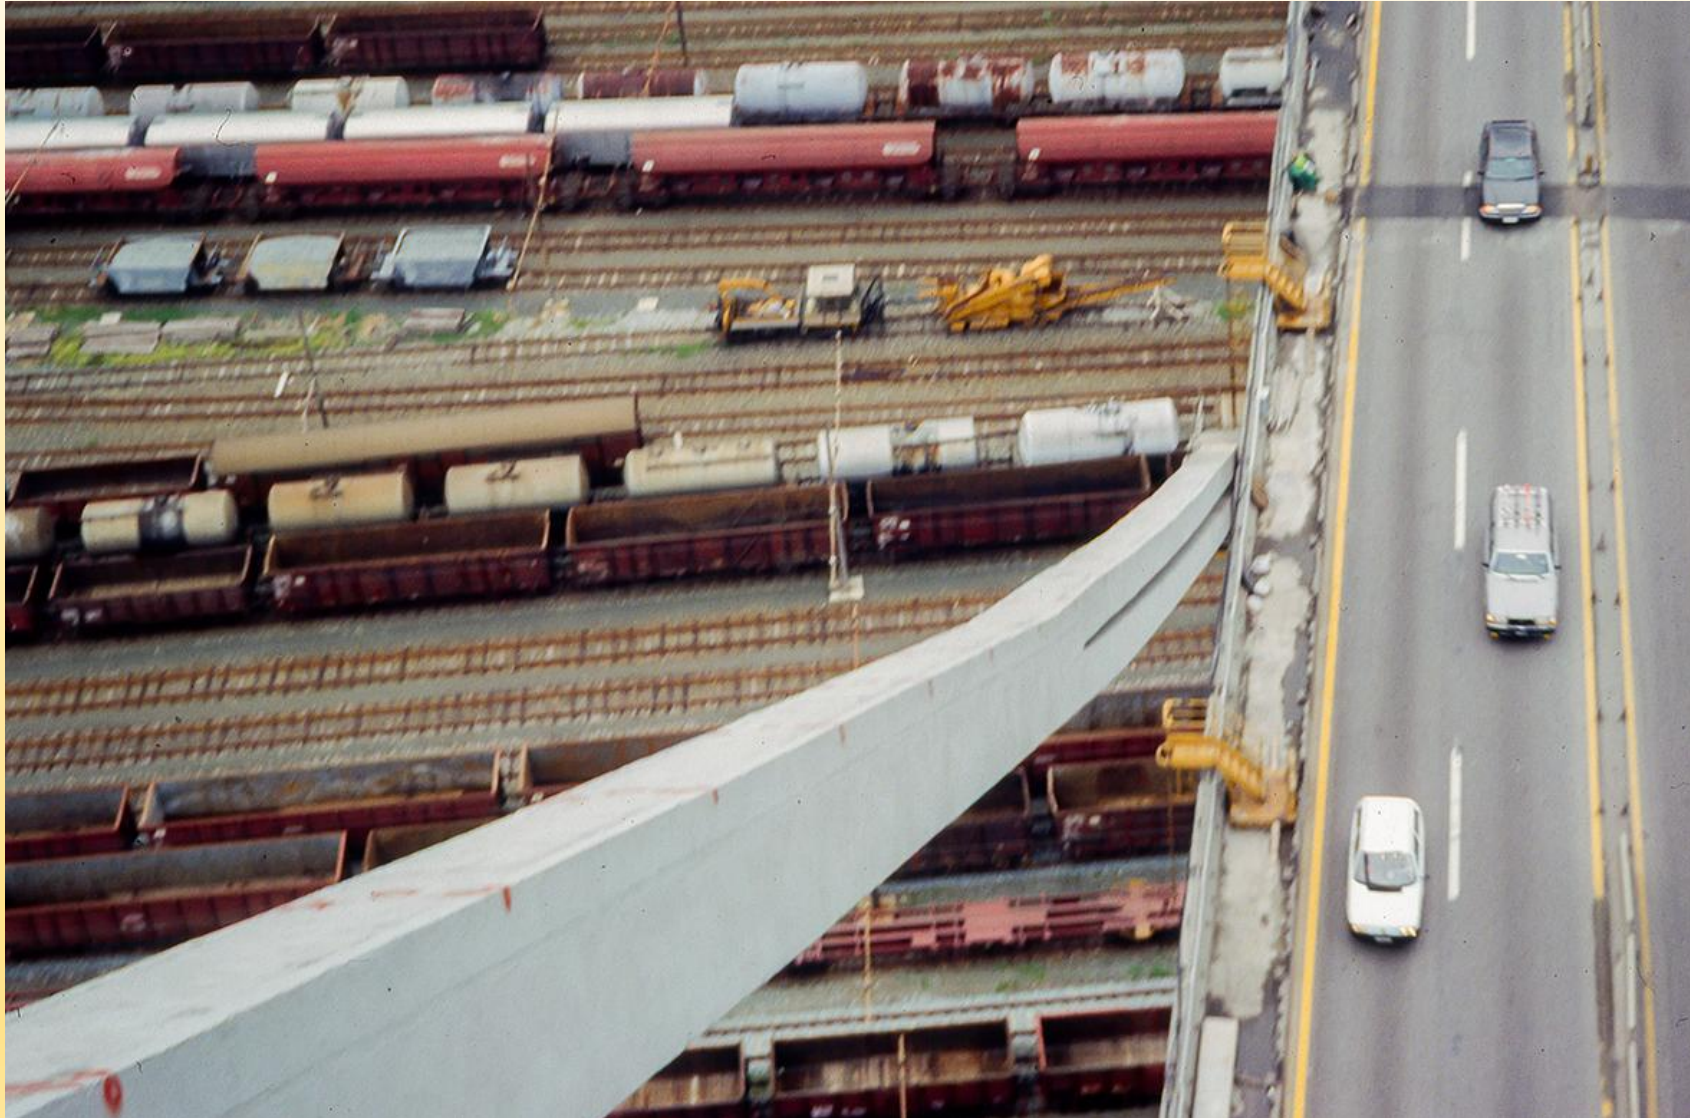
# Widok z podpory nr 11 na niewzmocnione ciągnio

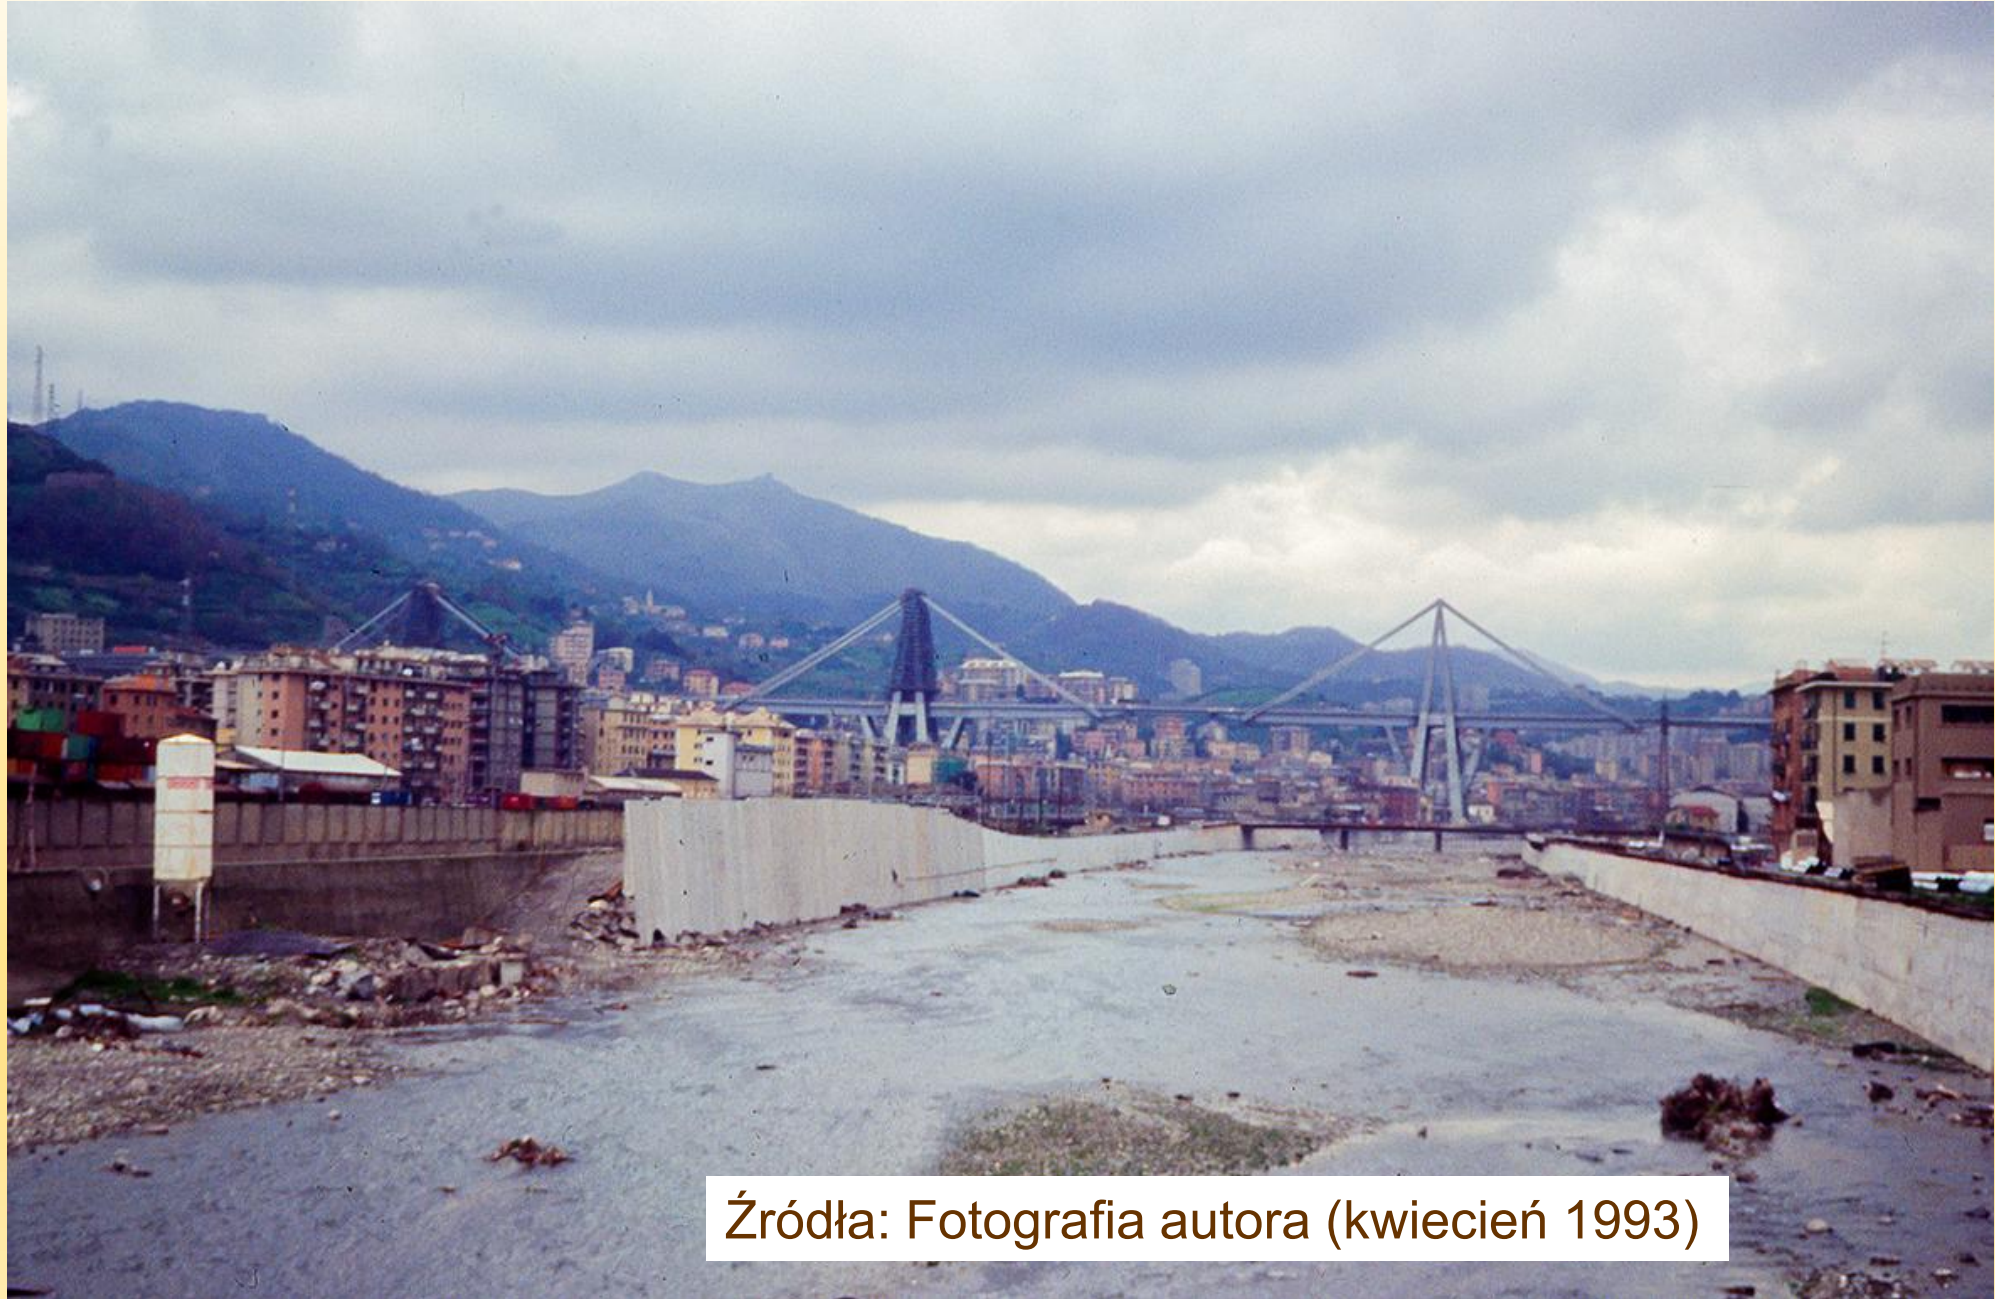
# Widok podpór wiaduktu, w tym nr 9 bez rusztowań

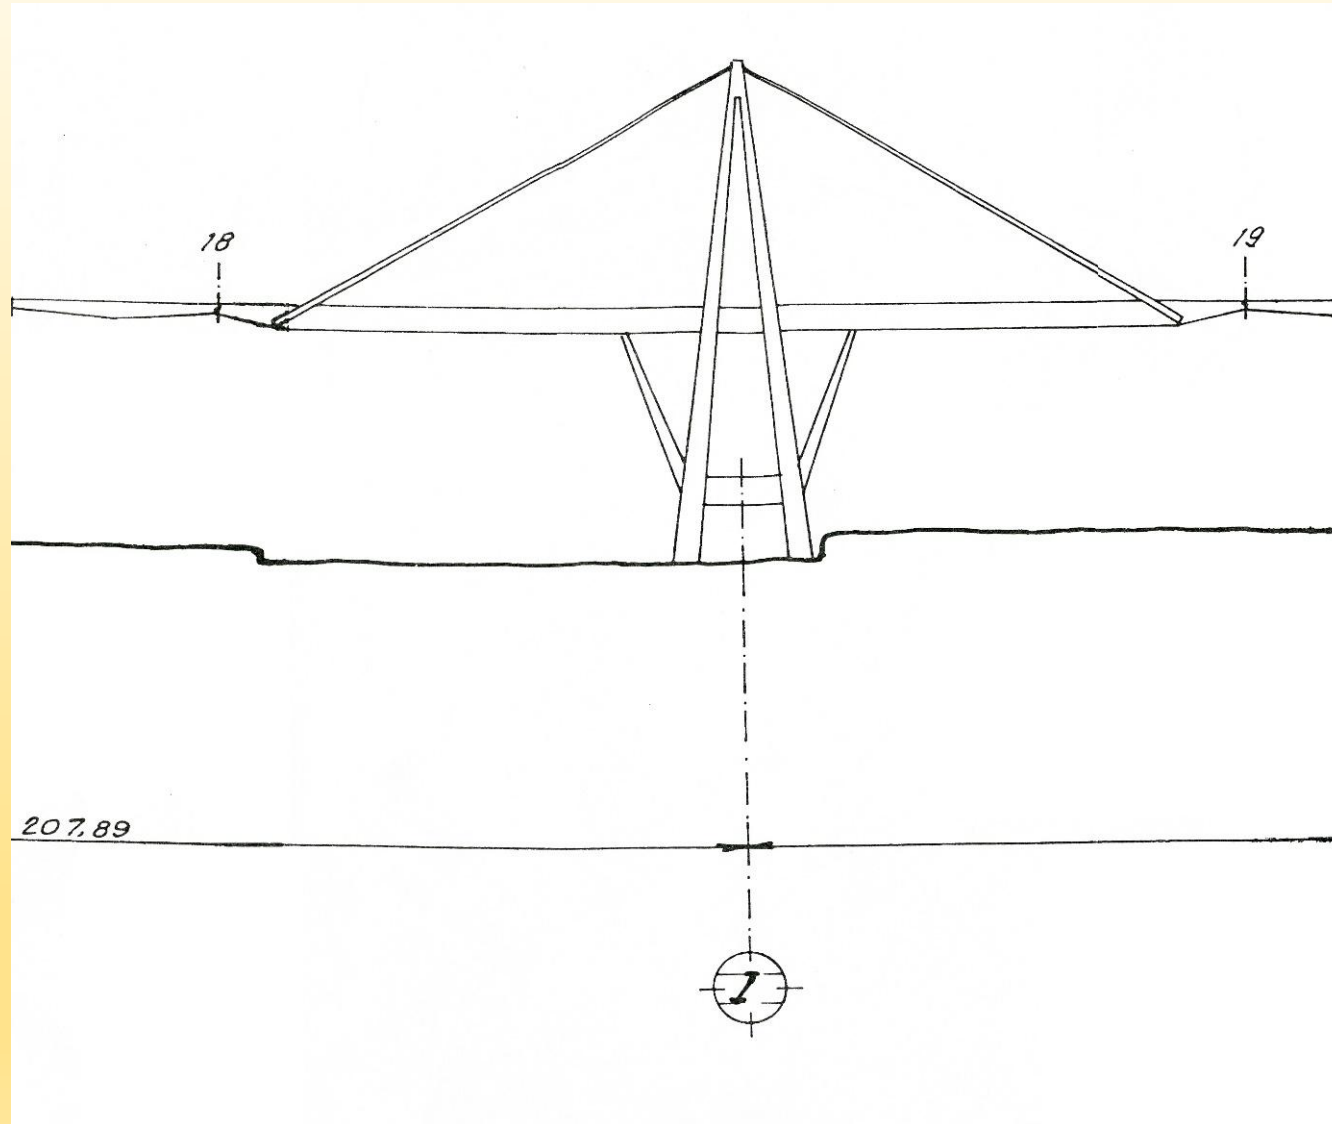
# Podpora nr 10 wiaduktu Pocevera przed wzmocnieniem

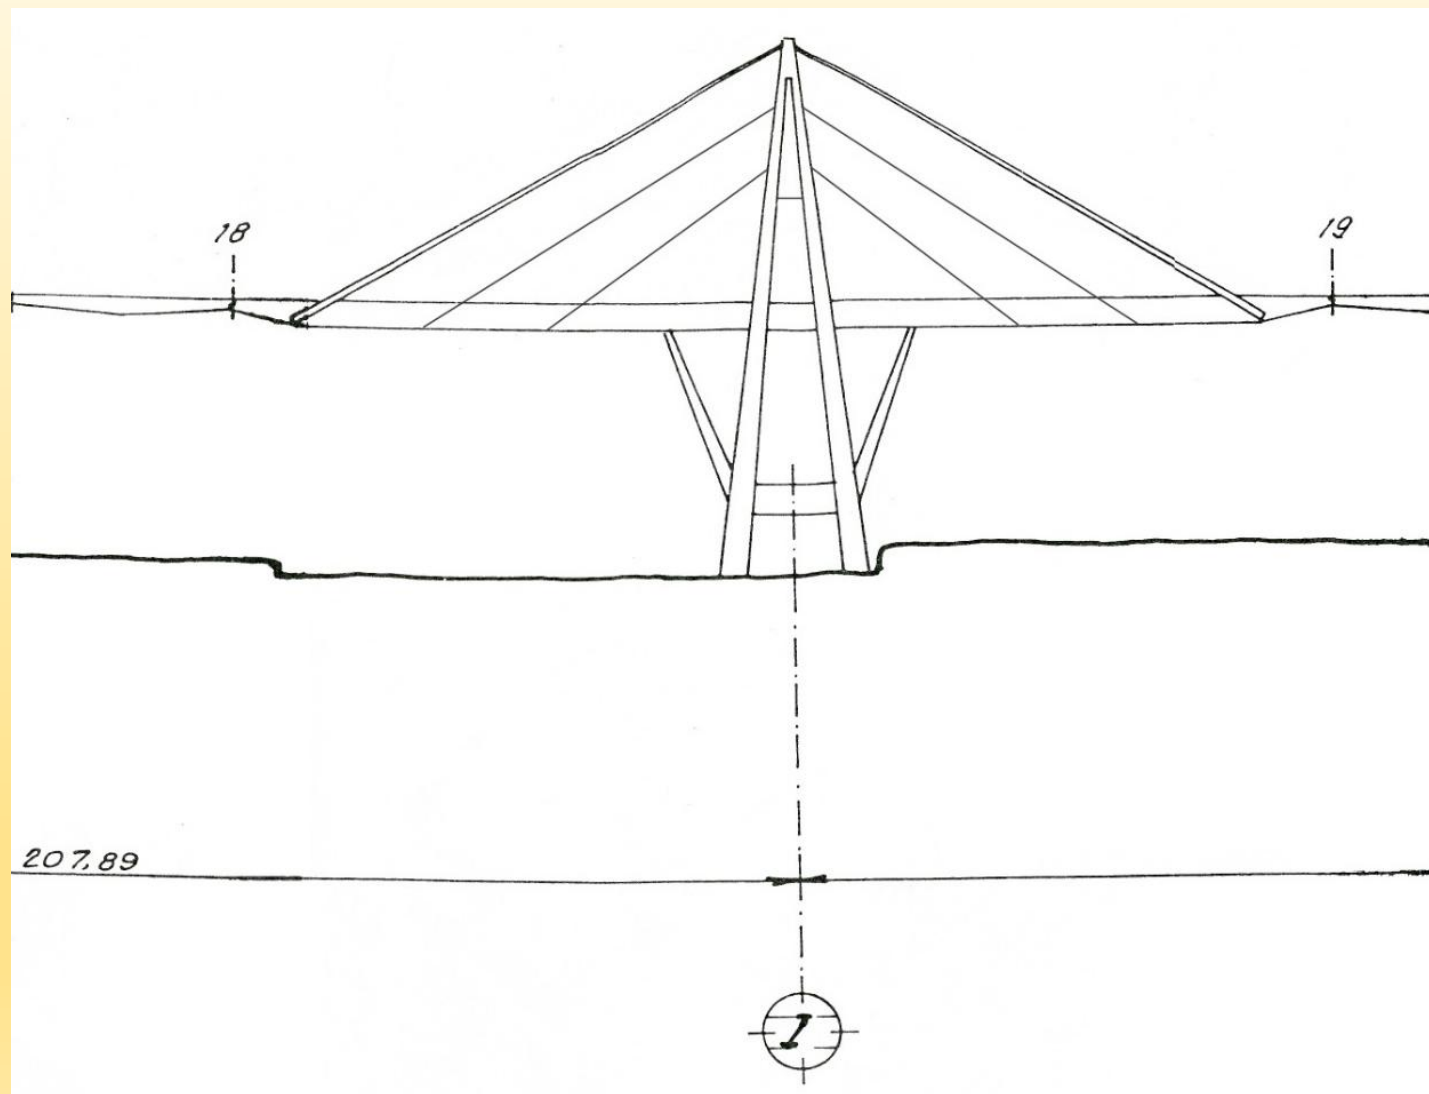
# Autorska koncepcja wzmocnienia podpory nr 10 wiaduktu Pocevera

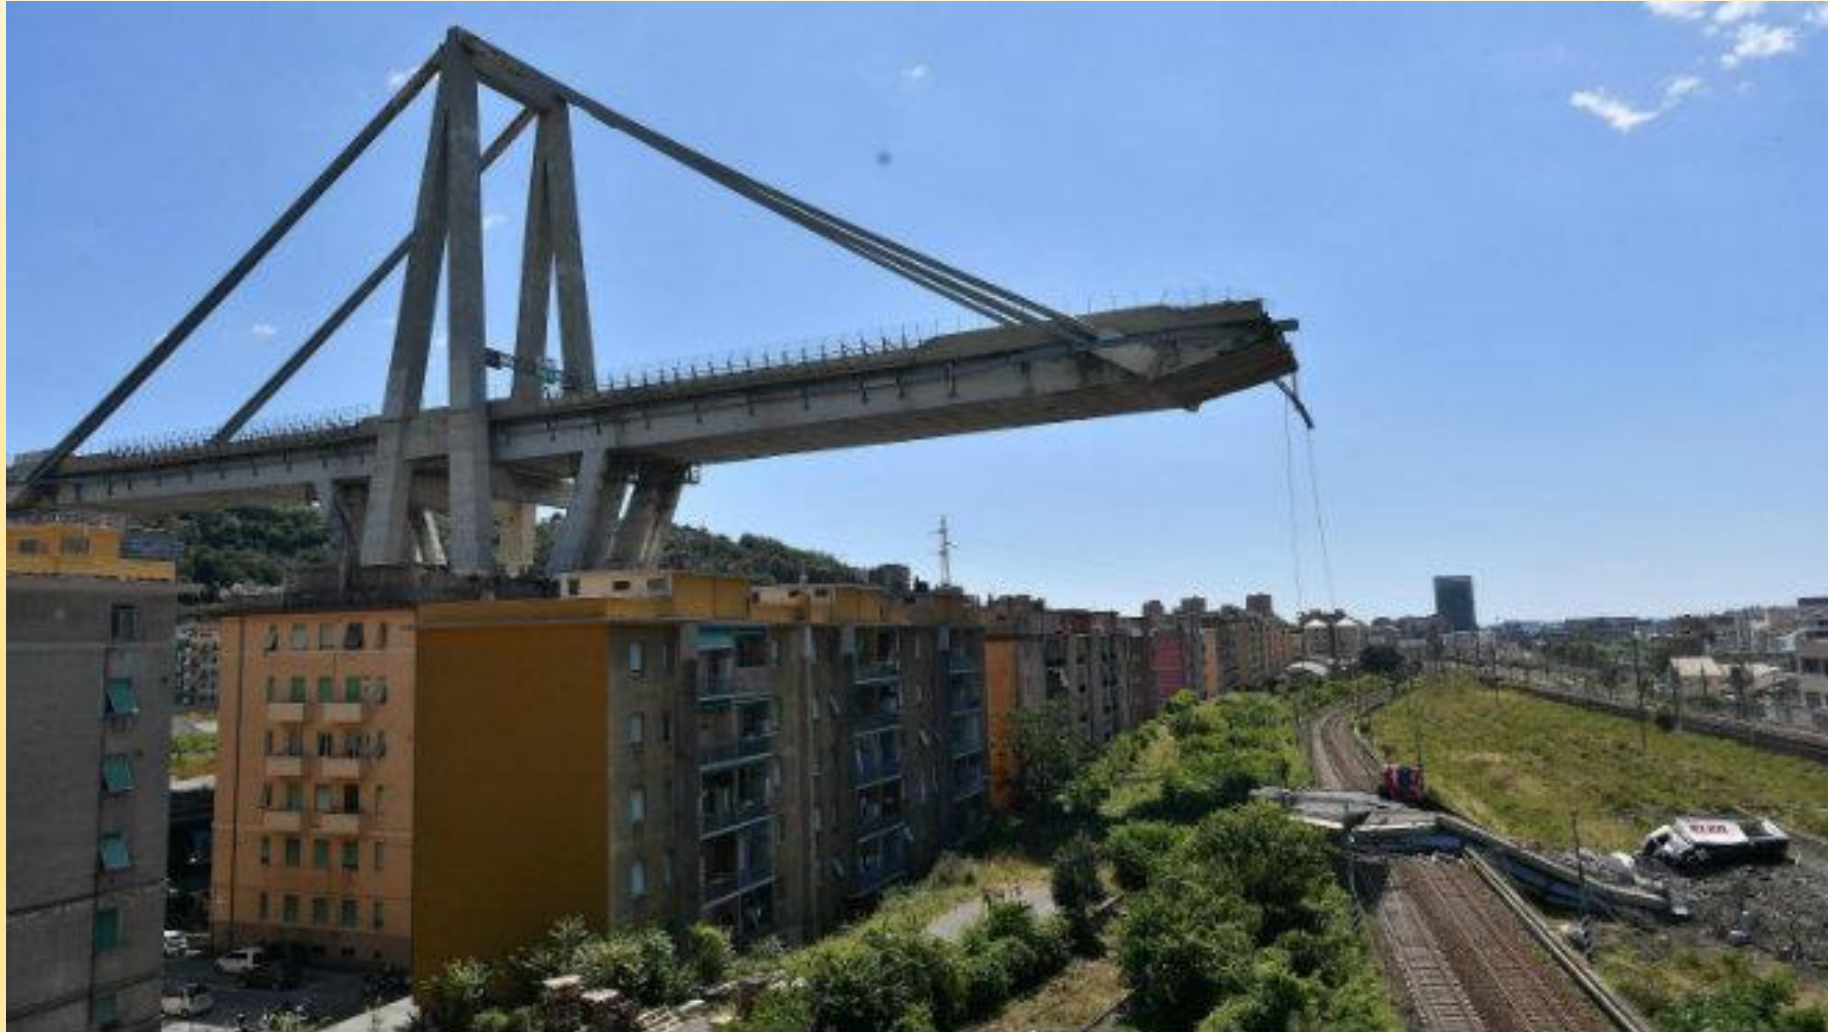
Katastrofa wiaduktu Polcevera była 14 sierpnia 2018 r. - **zginęły 42 osoby**, a 12 zostało ciężko rannych. Zawalił się odcinek wiaduktu o długości około 250 m. Przyczyną katastrofy było zerwanie jednego z obetonowanych ciągów podpory nr 9, podtrzymujących wspornik od strony estakady.

- konstrukcyjna** – mała liczba cięgien, duży wysięg wspornika, brak możliwości wymiany elementu konstrukcyjnego;
- materiałowa** – beton sprężony przenoszący siłę rozciągającą, trudna ocena stanu technicznego obetonowanych cięgien stalowych;
- organizacyjna** – wzmocnienie cięgien tylko przy jednej z trzech podpór o identycznej konstrukcji.
