WZMOCNIENIE PODŁOŻA Z WYKORZYSTANIEM METODY OBSERWACYJNEJ NA PRZYKŁADZIE DROGI S-17

Zaprojektowanie i budowa drogi ekspresowej S17 Garwolin - Kurów na odcinku granica województwa mazowieckiego i lubelskiego - węzeł „Sielce” obecnie „Kurów Zachód” (bez węzła)
Część nr 1: odcinek granica województwa mazowieckiego i lubelskiego - węzeł „Skrudki” (wraz z węzłem).

Projekt wzmocnienia podłoża gruntowego

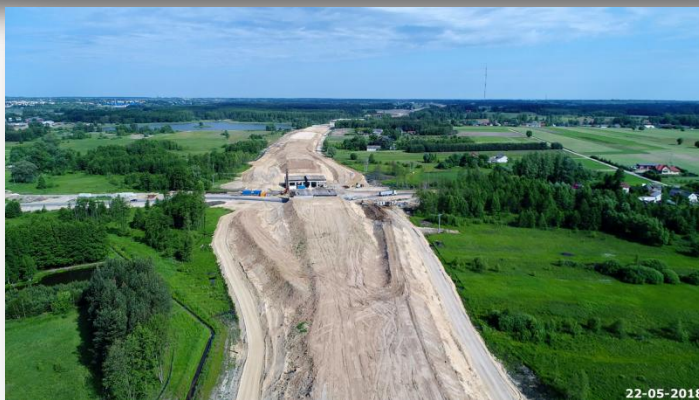
Wzmocnienie podłoża - węzeł „Ryki Południe”

Głęboka wymiana gruntu i konsolidacja z nasypem przeciążeniowym:
Głęboka wymiana gruntu:
Kolumny DR, drenaż pionowy VD i konsolidacja z nasypem przeciążeniowym:
Kolumny betonowe CMC/CFA:

7 179 m²

9 419 m²

38 941 m²

6 072 m²

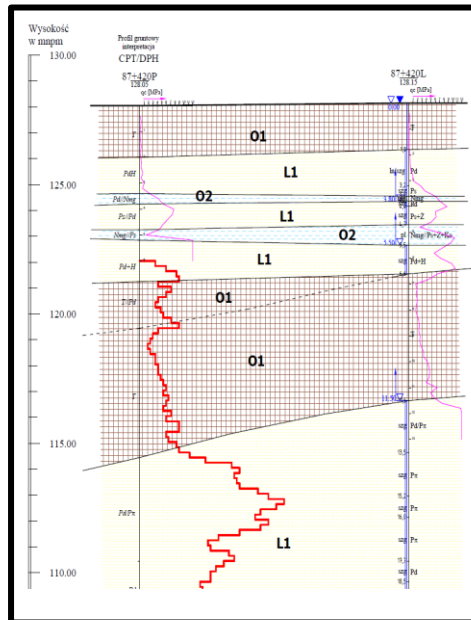
- Poniżej piaski z przewarstwieniami gruntów organicznych;

↑
4,0 ÷ 7,0m
↓

Sa/Gr/Co
Pd+Ż+Ko
Ps, Pr //T//Nm

$I_D \sim 0,2 \div 0,6$

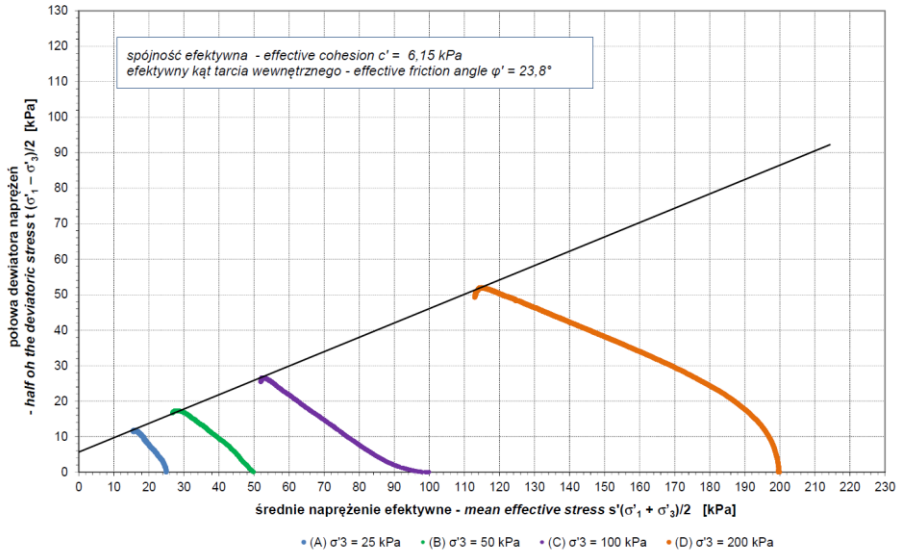
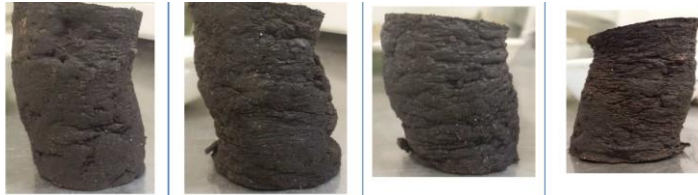
Badanie w aparacie trójosiowego ściskania

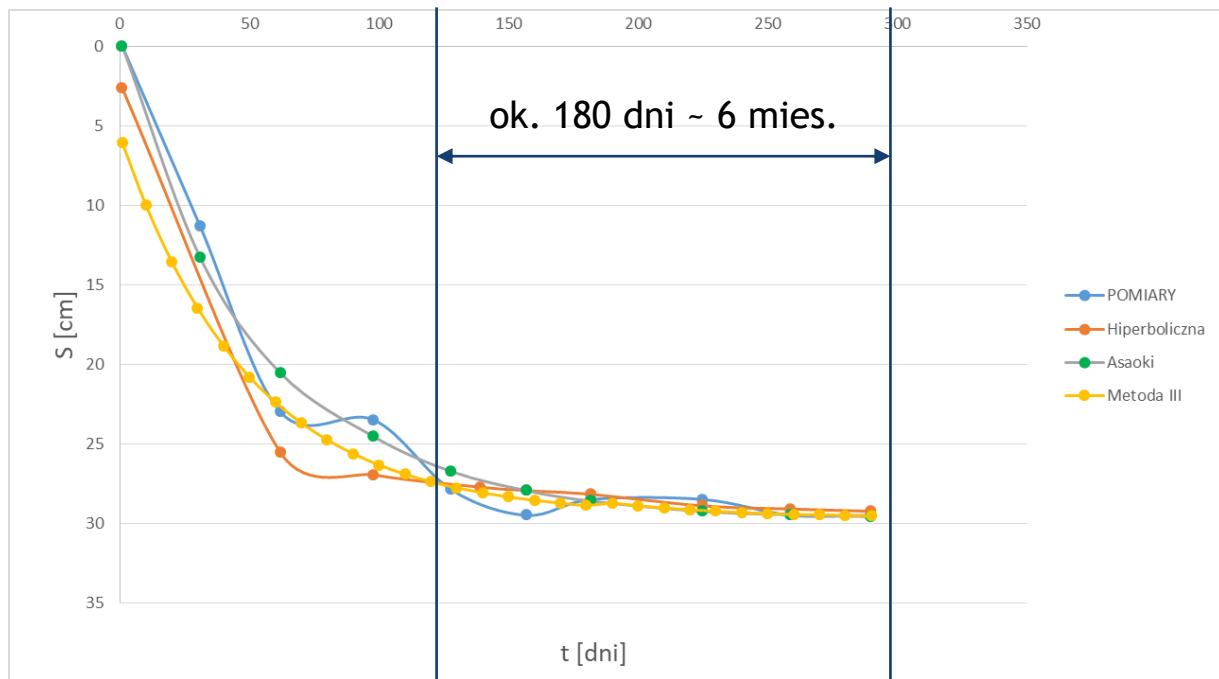
Maj/czerwiec 2018
Koniec budowy nasypu
przeciążającego

Listopad 2018
Koniec procesu konsolidacji
U ~ 99%
