Śląskie forum drogownictwa Katowice

## **Badania hałasu generowanego przez nawierzchnie betonowe**

Prof. dr hab. inż. Antoni Szydło

**Przedmiotem referatu jest prezentacja wyników pomiarów hałasu metodą OBSI na nawierzchniach betonowych w Polsce.**

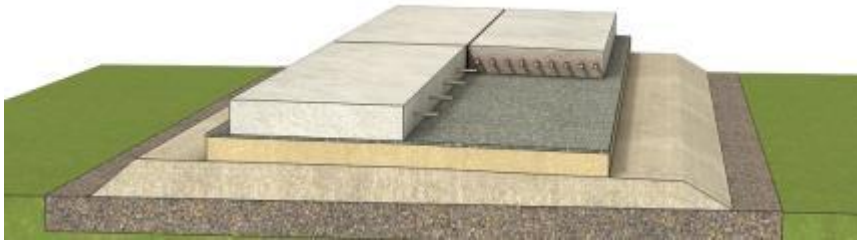
## Nawierzchnie betonowe ze szczelinami

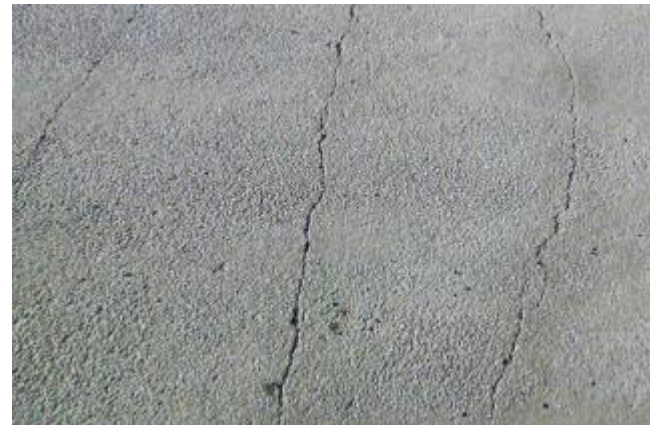
## Nawierzchnie betonowe bez szczelin (o ciągłym zbrojeniu)

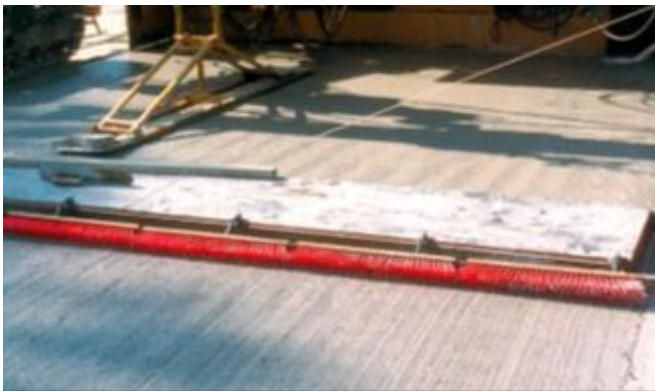
- szczotkowanie poprzeczne

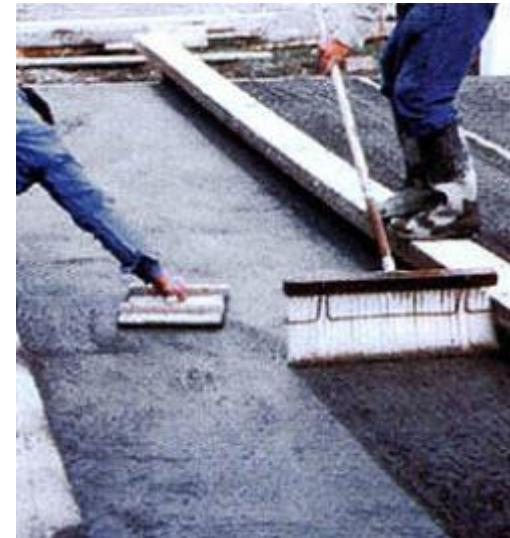
- „odkryte kruszywo” - tekstura „europejska”

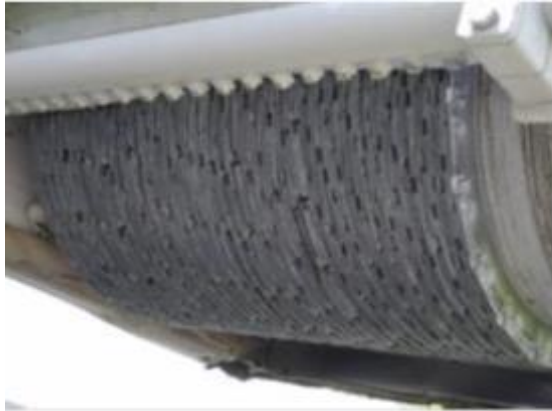
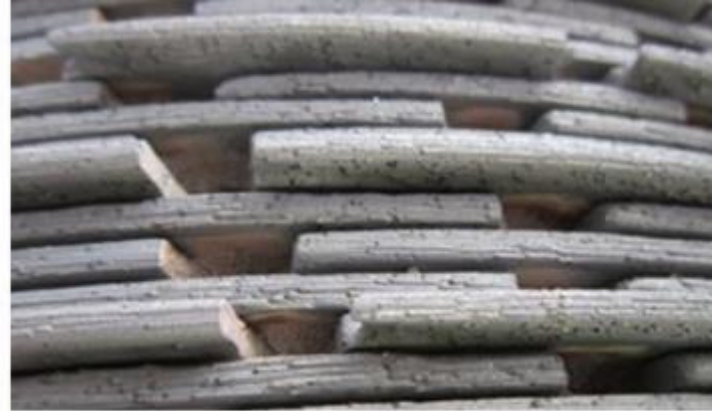
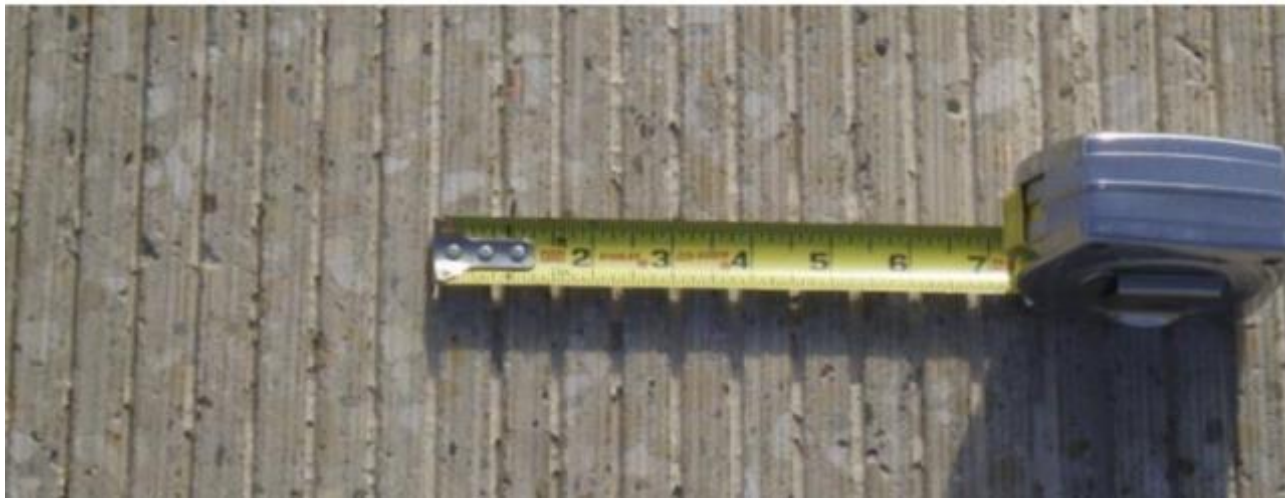
# Tekstura „amerykańska”

Next Generation Concrete NGCS=Grinding & Grooving

| Typ nawierzchni | Zmiana poziomu dźwięku |
|---|---|
| Grinding & Grooving | -3 dB |

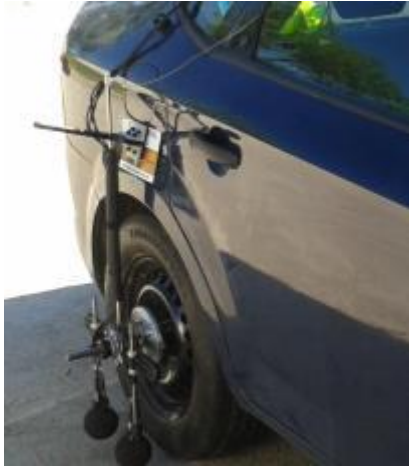
*metoda OBSI 72 km/h i 97 km/h*

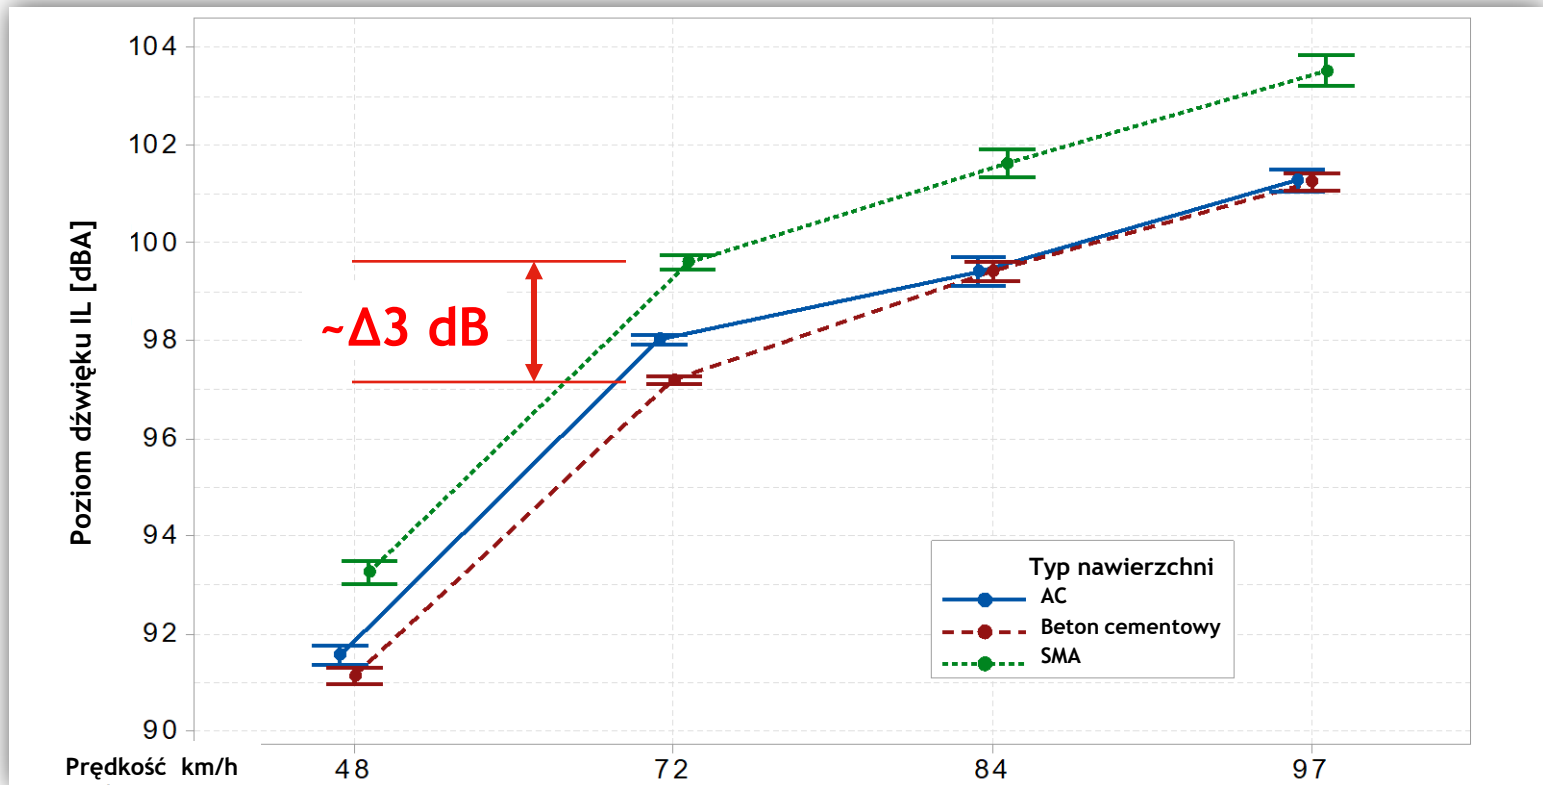
# Wyniki badań (S8)

## - różne nawierzchnie, różne prędkości

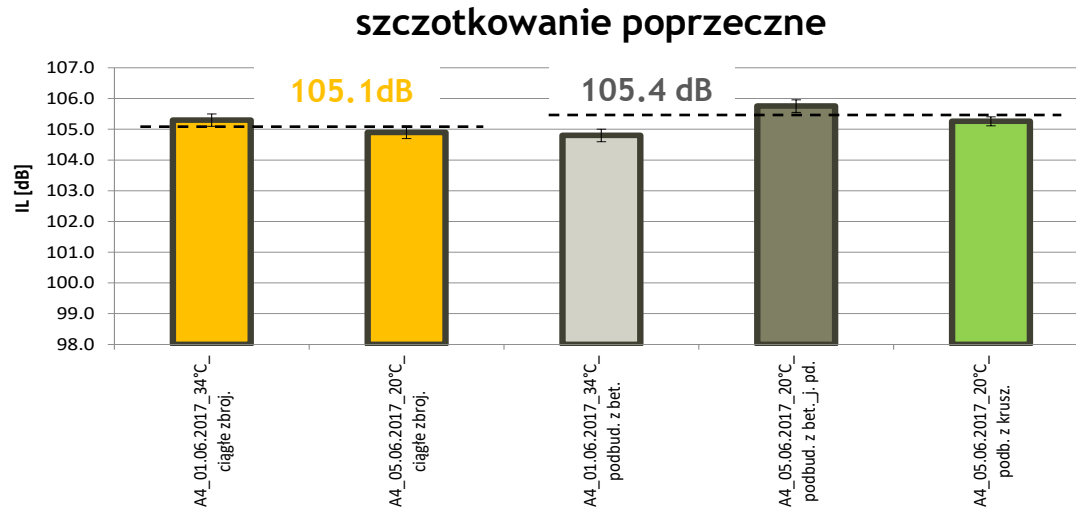
# Wyniki badań - wpływ występowania szczelin na poziom hałasu - 97 km/h

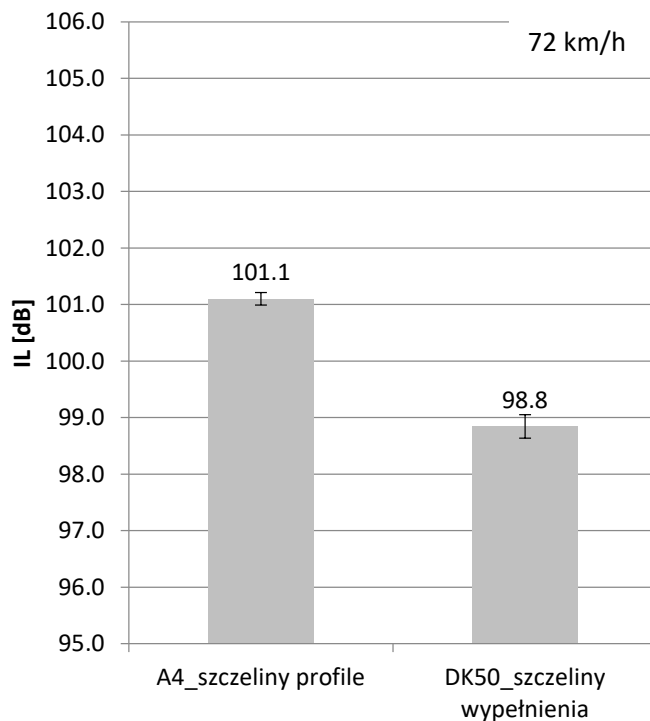
# Wyniki badań - wpływ wypełnienia szczelin na poziom hałasu - 97 km/h

$$MTD_{A4} = MTD_{DK50} = 0.43 \text{ mm}$$

$$IRI_{A4} = 1.30 \text{ mm/m}; IRI_{DK50} = 1.98 \text{ mm/m}$$

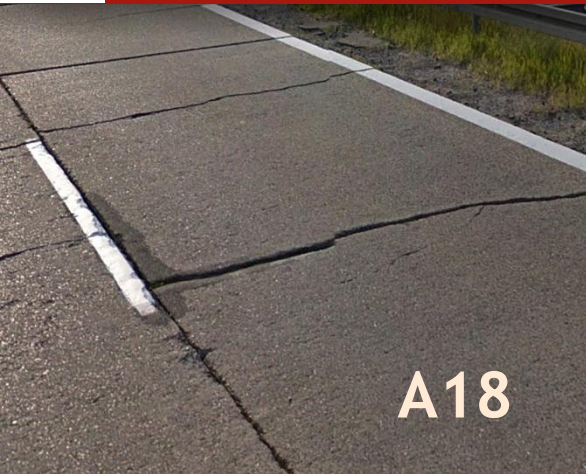
A18

# Identyfikacja szczelin

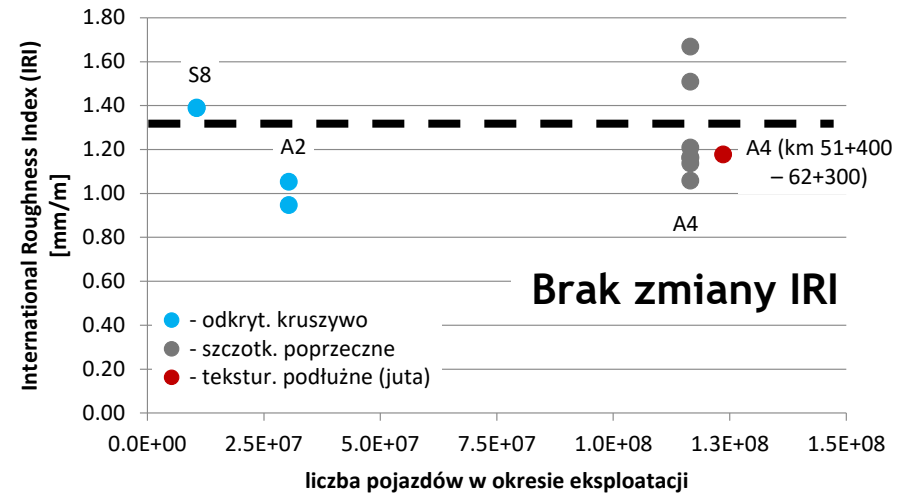
# Wyniki badań - wpływ okresu eksploatacji

Na 130 mln pojazdów -  
wzrost poziomu  
dźwięku 1-2 dB

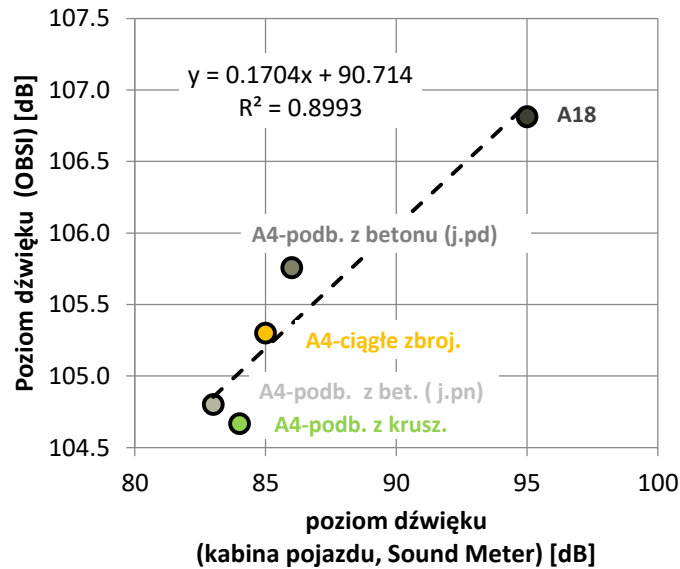
# Korelacje z różnymi metodami pomiaru

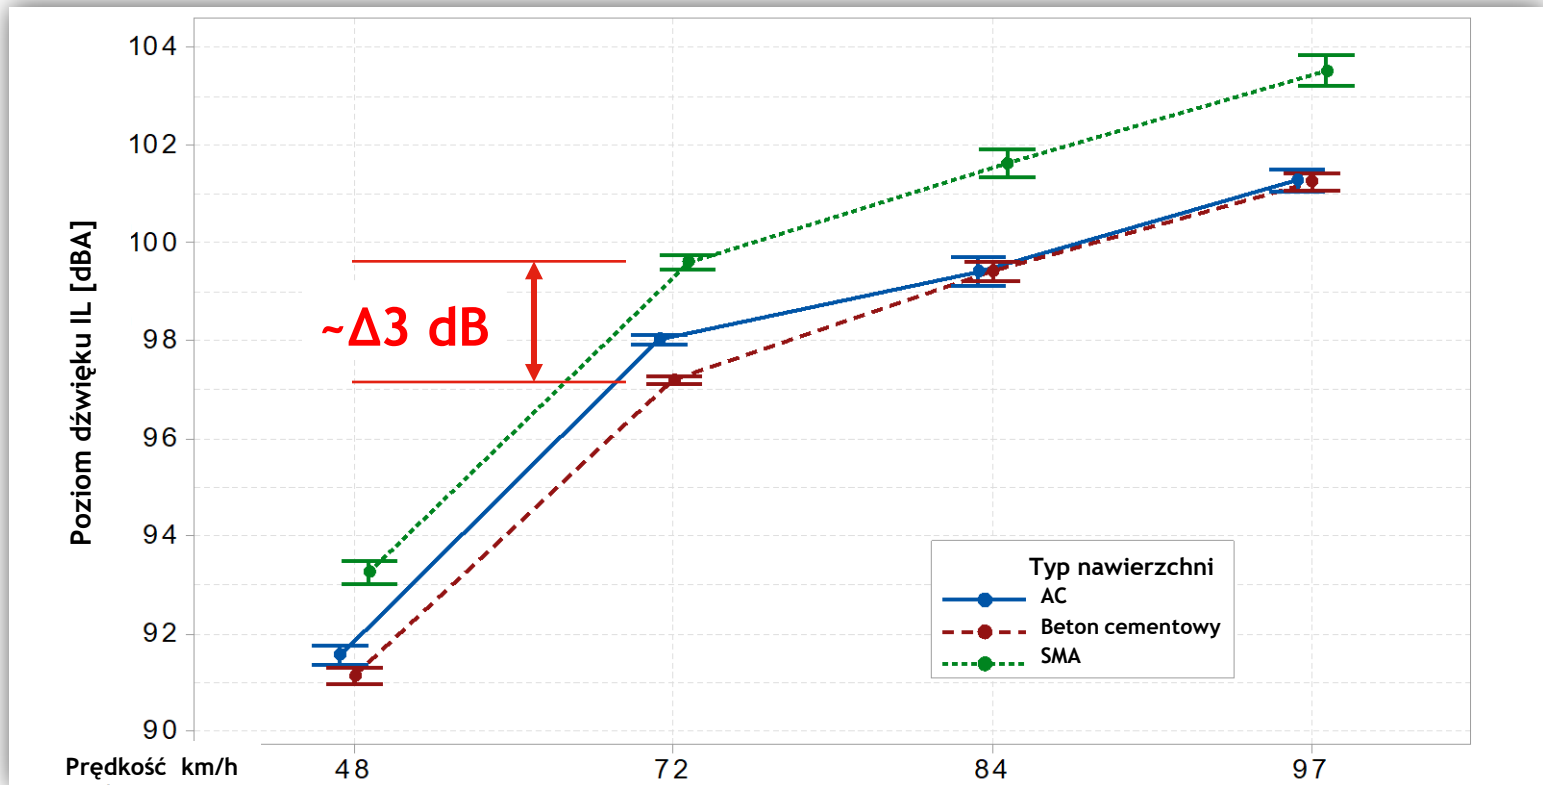
# Wyniki badań (S8)

## - różne nawierzchnie, różne prędkości

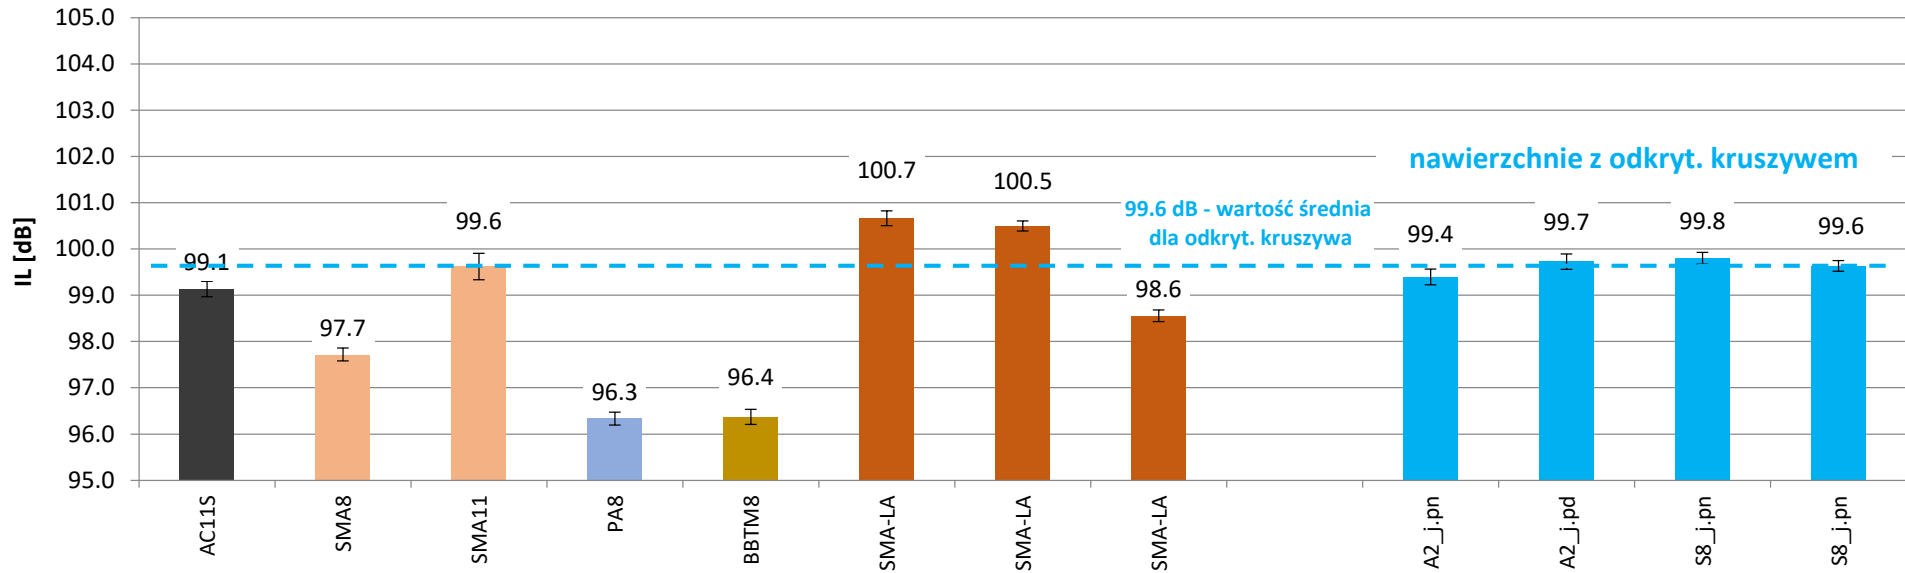
# Porównanie różnych nawierzchni - OBSI 72 km/h
