Analiza wypadku na moście Grota - Roweckiego

- Przypomnienie okoliczności wypadku na moście Grota – Roweckiego
- Informacje prasowe a fakty
- Czy tego typu wypadki uzasadniają próby zmiany obowiązujących przepisów z obiektywnych na nakazowe

Most
Grota Roweckiego
w Warszawie

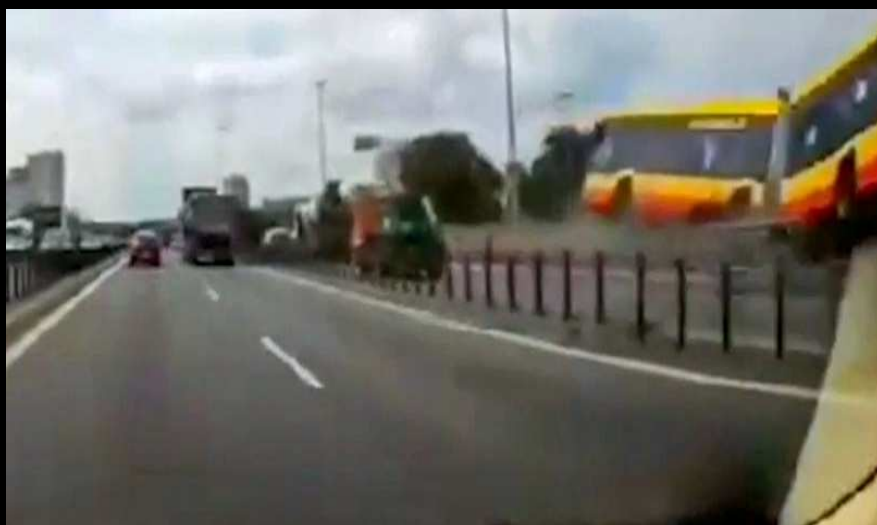
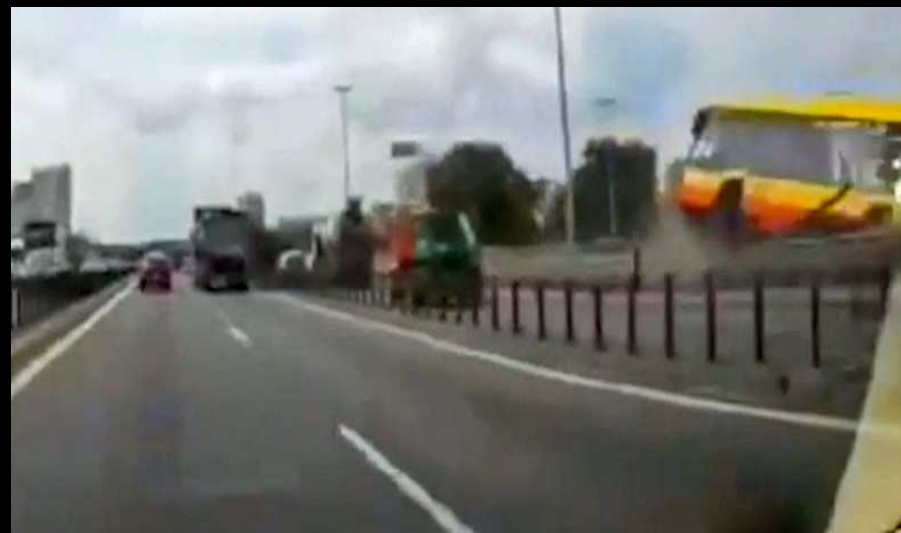
W chwili gdy pojazd trzymany tylną częścią za przegubem, zaczyna opadać, spadając przednie koło od strony kierowcy zaczyna niszczyć poręcz zgniatając ją od góry:

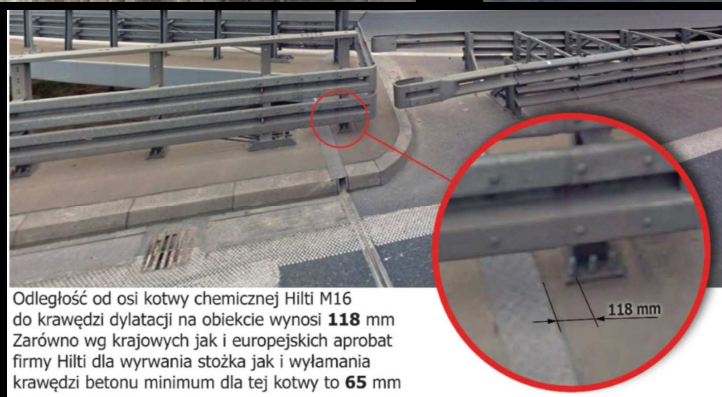
Odległość od osi kotwy chemicznej Hilti M16 do krawędzi dylatacji na obiekcie wynosi **118 mm**. Zarówno wg krajowych jak i europejskich aprobat firmy Hilti dla wyrwania stożka jak i wylamania krawędzi betonu minimum dla tej kotwy to **65 mm**.

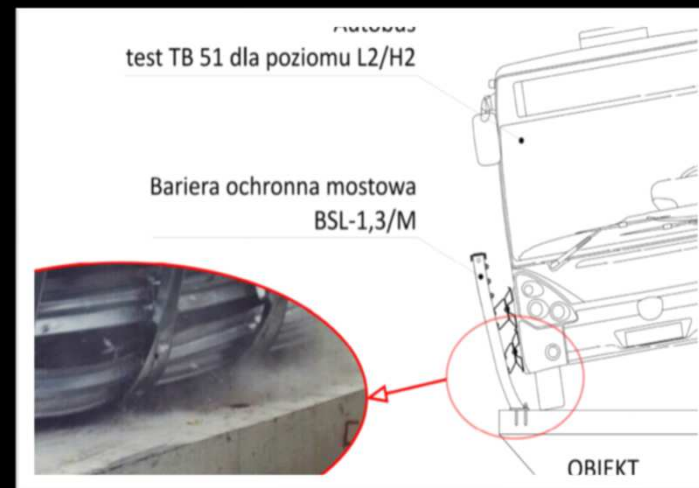
Prowadnice i słupki byłyby odkształcone w kierunku poza krawędź obiektu

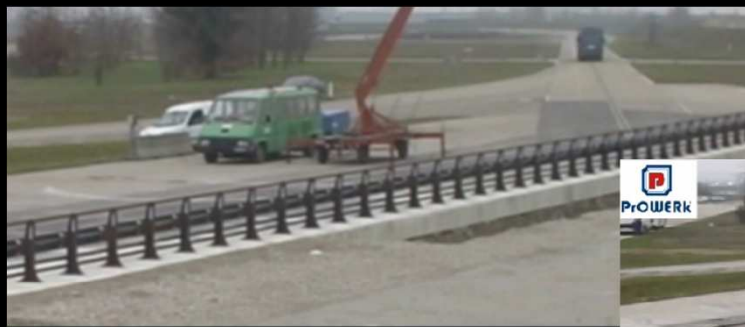
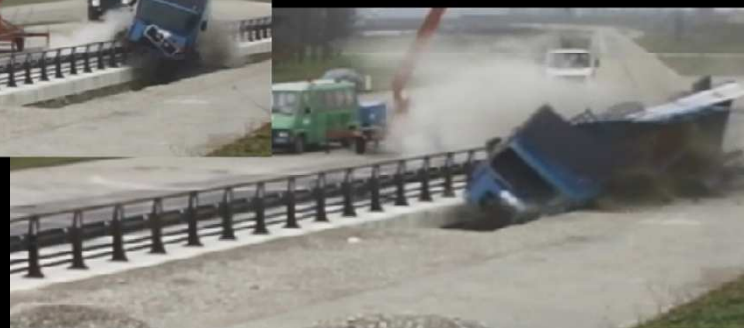
Faktyczne przerwanie barier

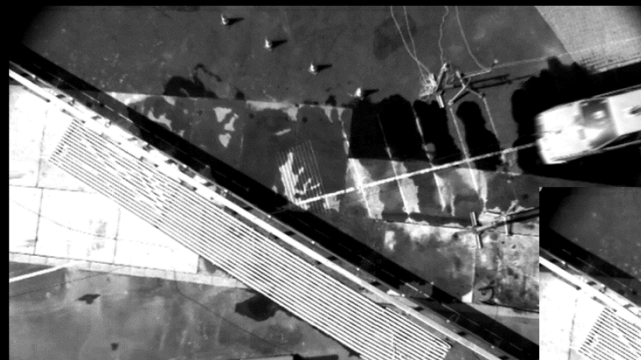
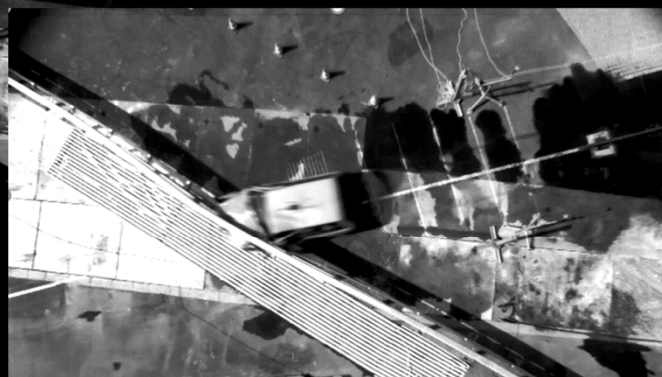
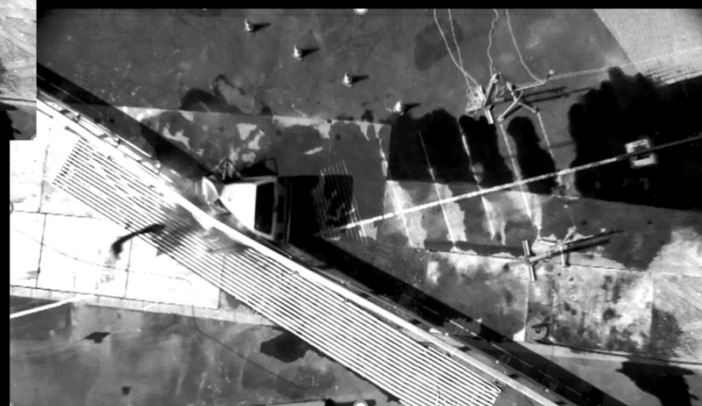
Test nietypowy IBDiM: 45 stopni, 900 kg, 100 km/h

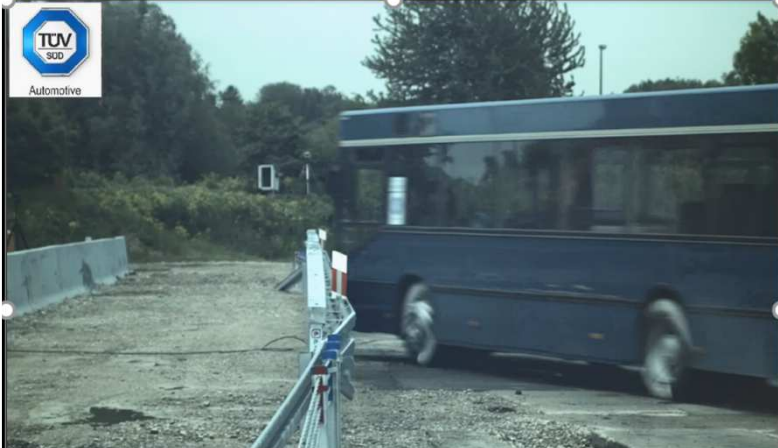
Bariera stalowo-linowa U-14a osłonowa BSL-1,3

ASI **A**

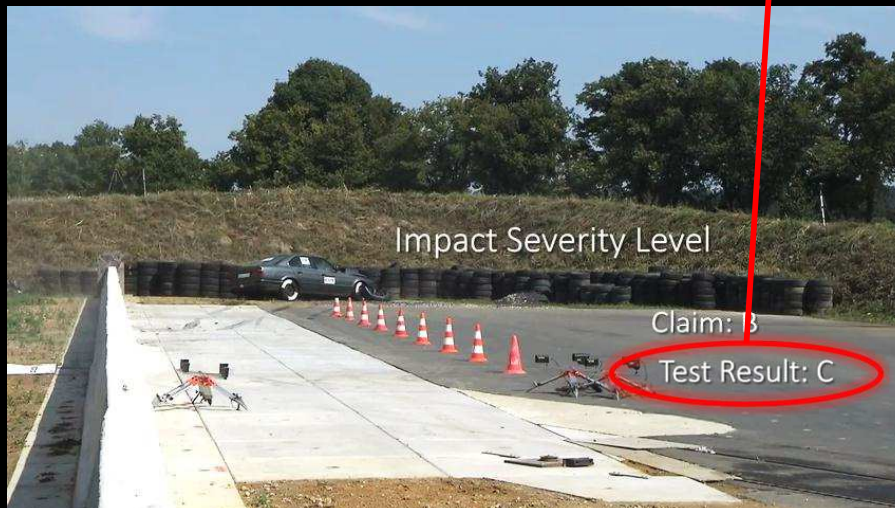
Rzeczywiste **ASI** barier betonowych uzyskane
w trakcie testów:

(niektóre wyniki miały wskaźnik **ASI** powyżej **1,9**
i nie mieściły się nawet w klasie **C** !!!)

- *Wniosek: w odniesieniu do bezpieczeństwa pasażerów bariery stalowe są wyraźnie lepsze od systemów betonowych.*
- *Betonowa bariera stosowana w tych testach zderzeniowych nie jest już oficjalnie zalecana do budowy, a jednak nadal można ją znaleźć na zbyt wielu odcinkach autostrady.*
