NAPRAWY WEEKENDOWE NAWIERZCHNI

dr inż. Maciej Maliszewski

II FORUM UTRZYMANIA DRÓG I MOSTÓW

Kielce, 10-11 maja 2022

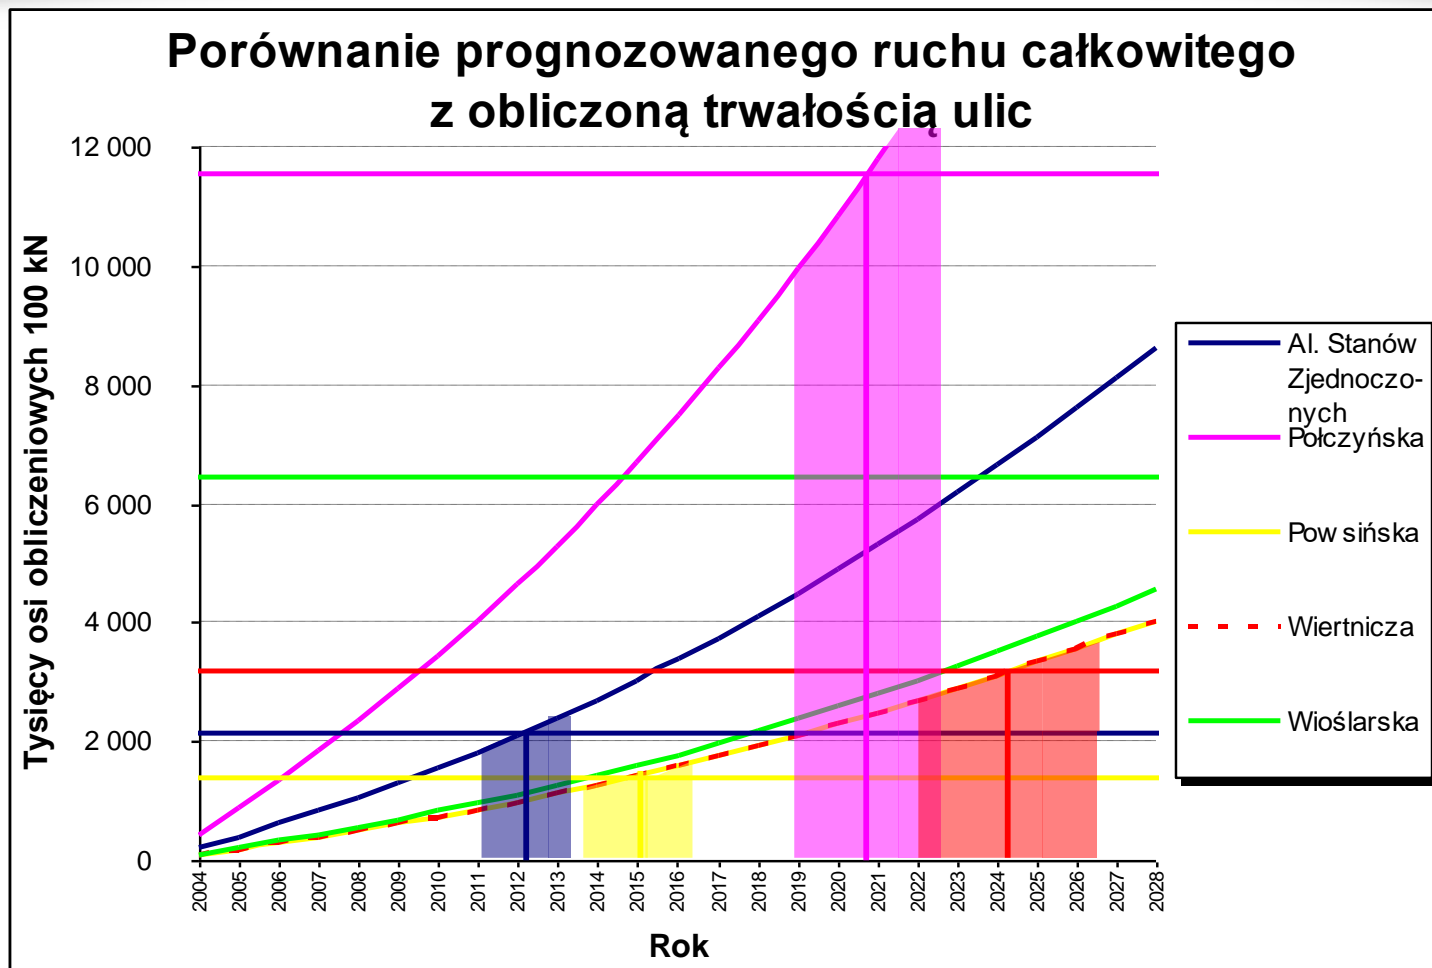
Szacunkowa trwałość remontów

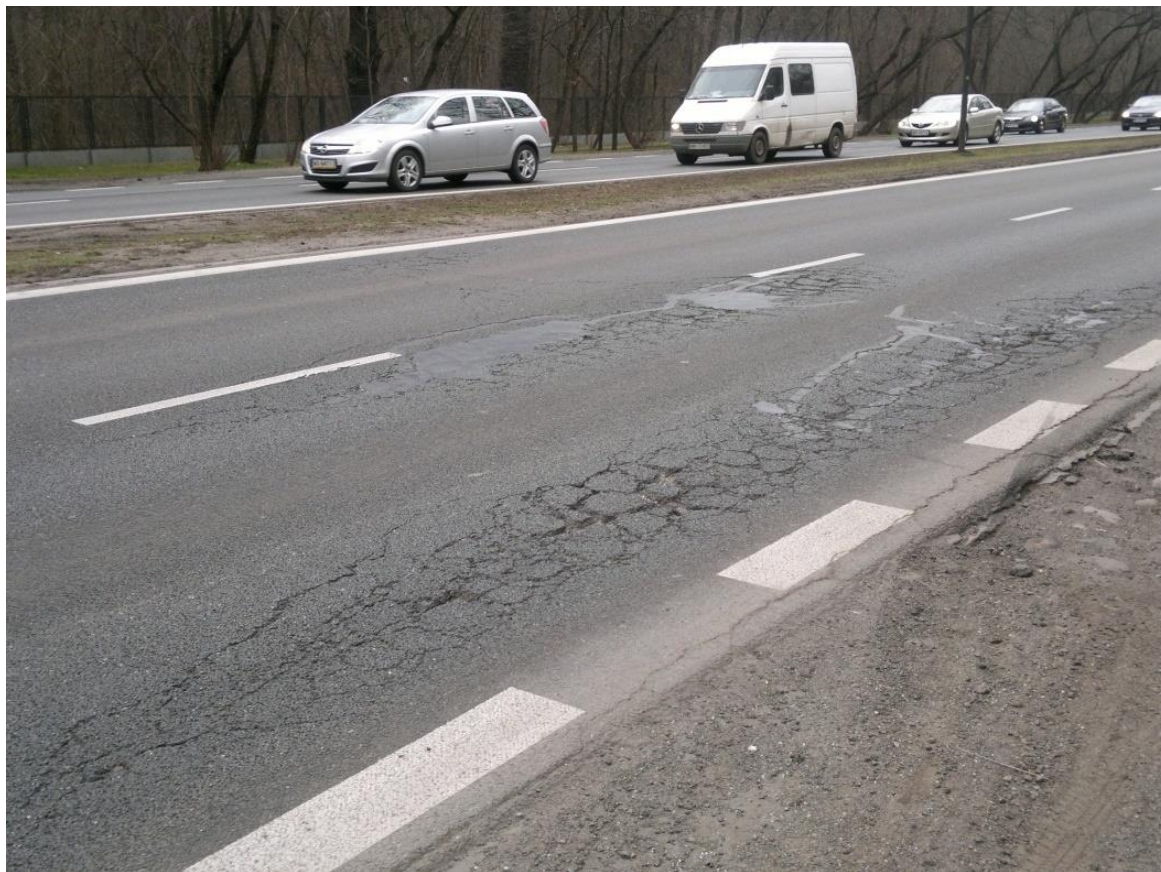
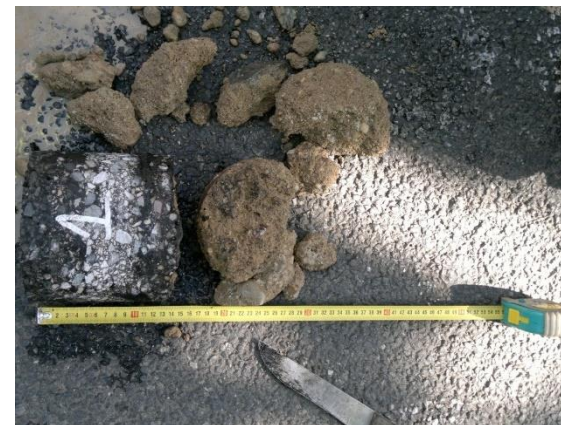
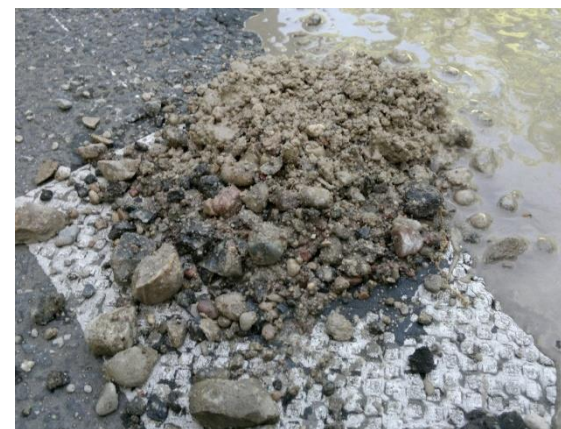
Brak wzmocnienia podłoża

Lokalny brak podbudowy

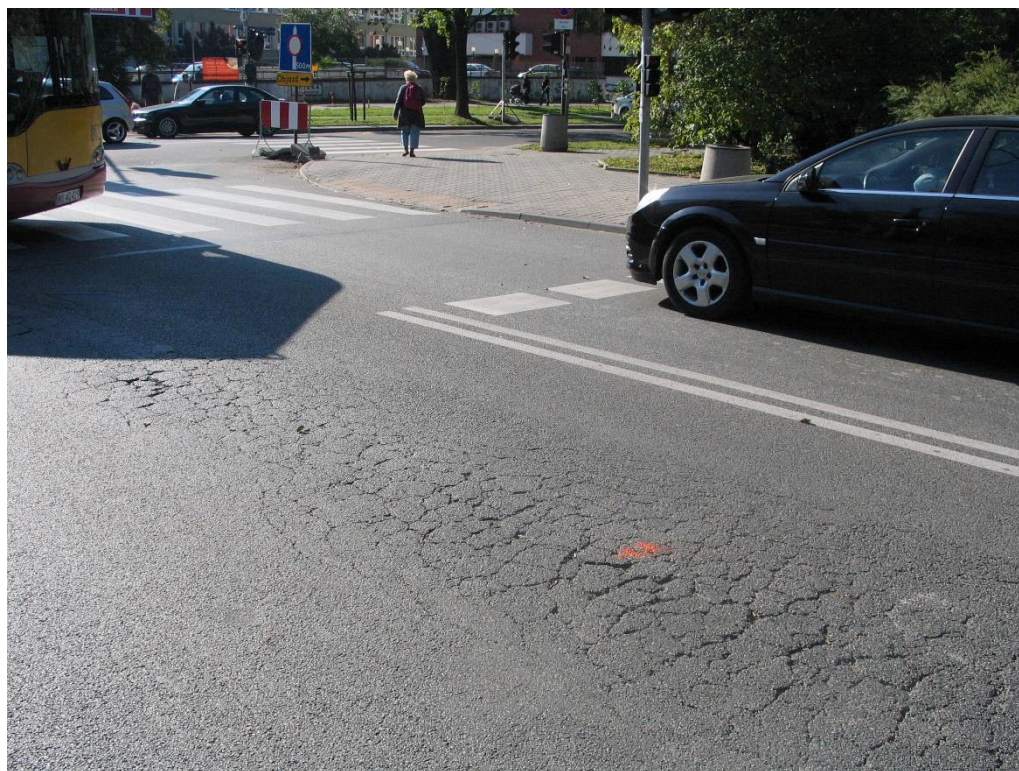
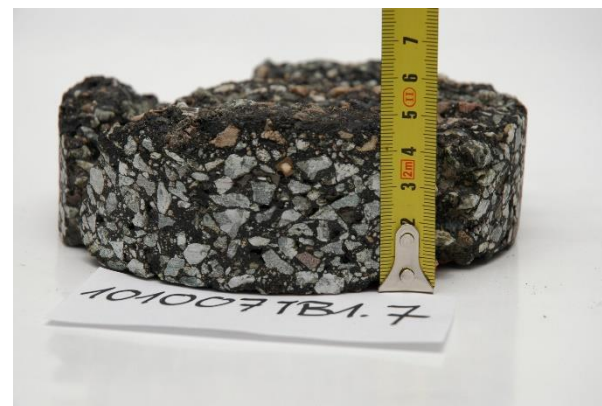
Brak możliwości podniesienia niwelety

Brak możliwości podniesienia niwelety

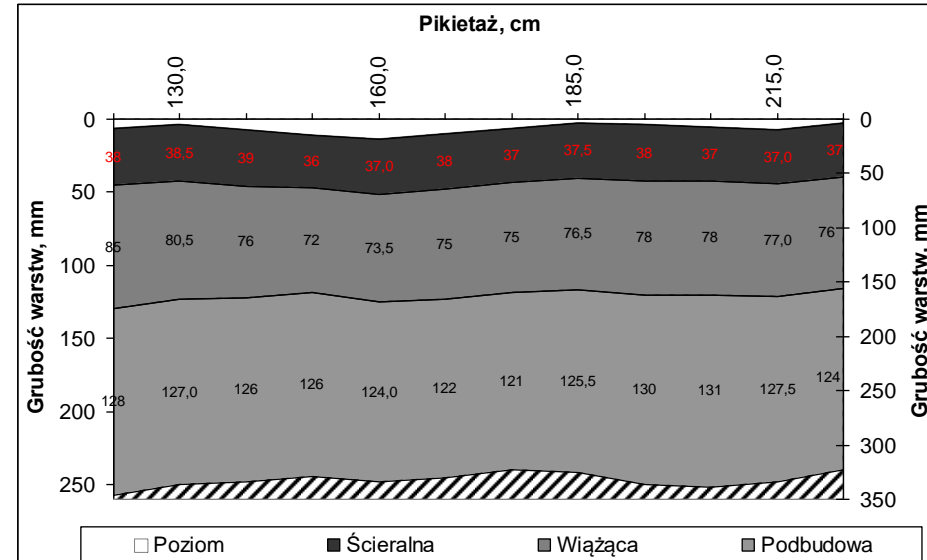
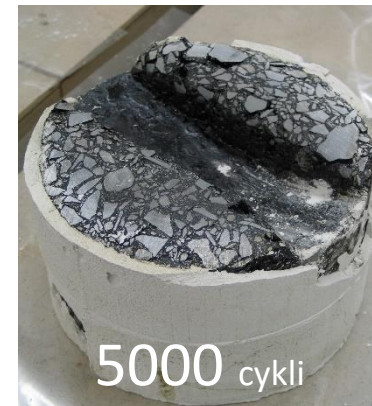
Koleinowanie

Przestrzenny obraz koleiny

Koleiny

- Słabe podłoże
- „tarka”
- Poślizg warstw

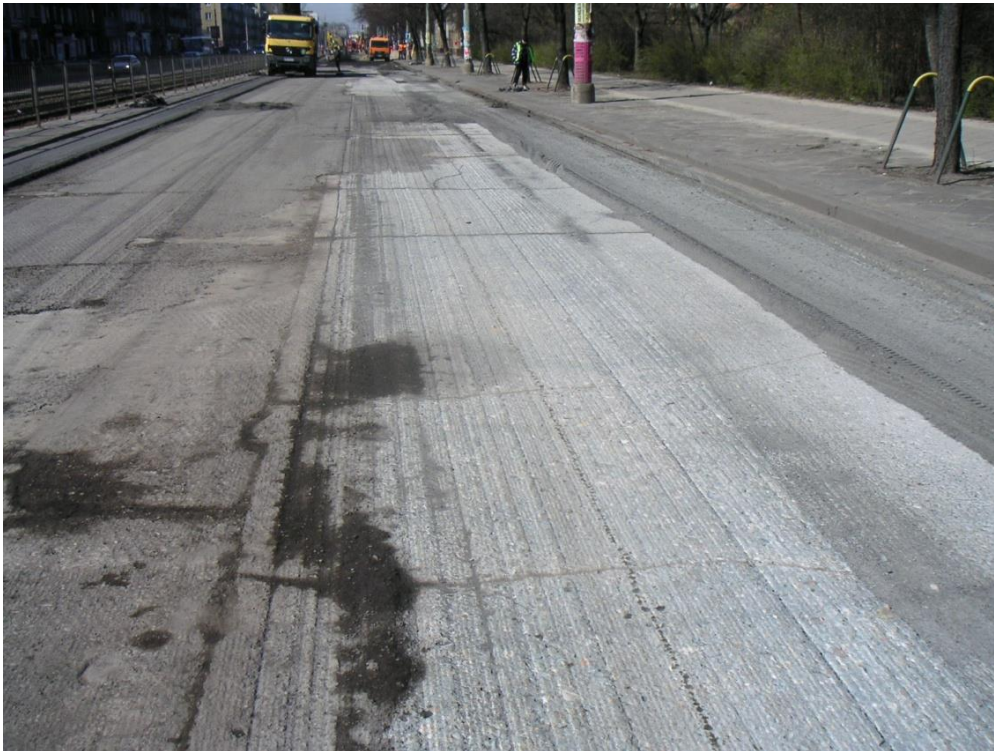
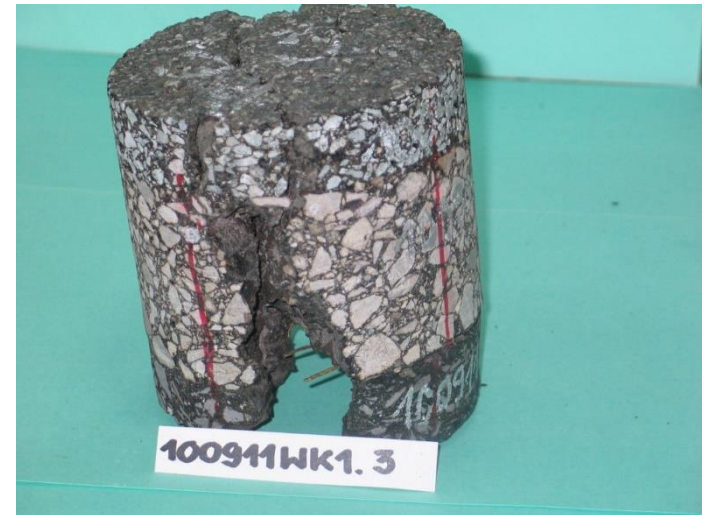
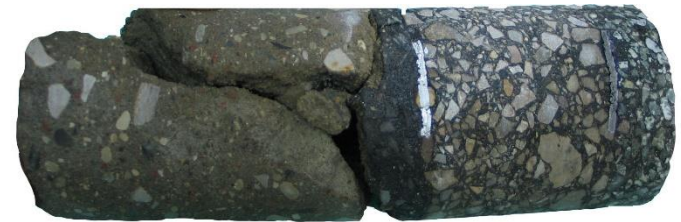
Błędy zastosowania siatek

Odtworzenie spękań poprzecznych

- Niewłaściwy dobór lub montaż siatek

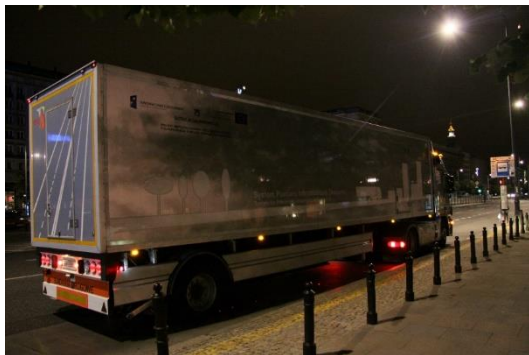
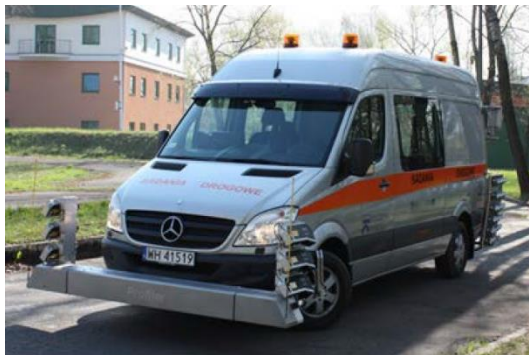
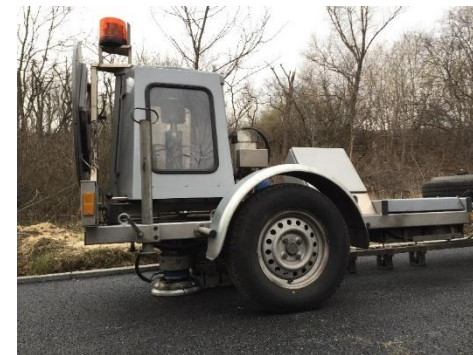
TSD – ugięciomierz mobilny

SPDE – Profilograf laserowy

FWD – ugięciomierz dynamiczny

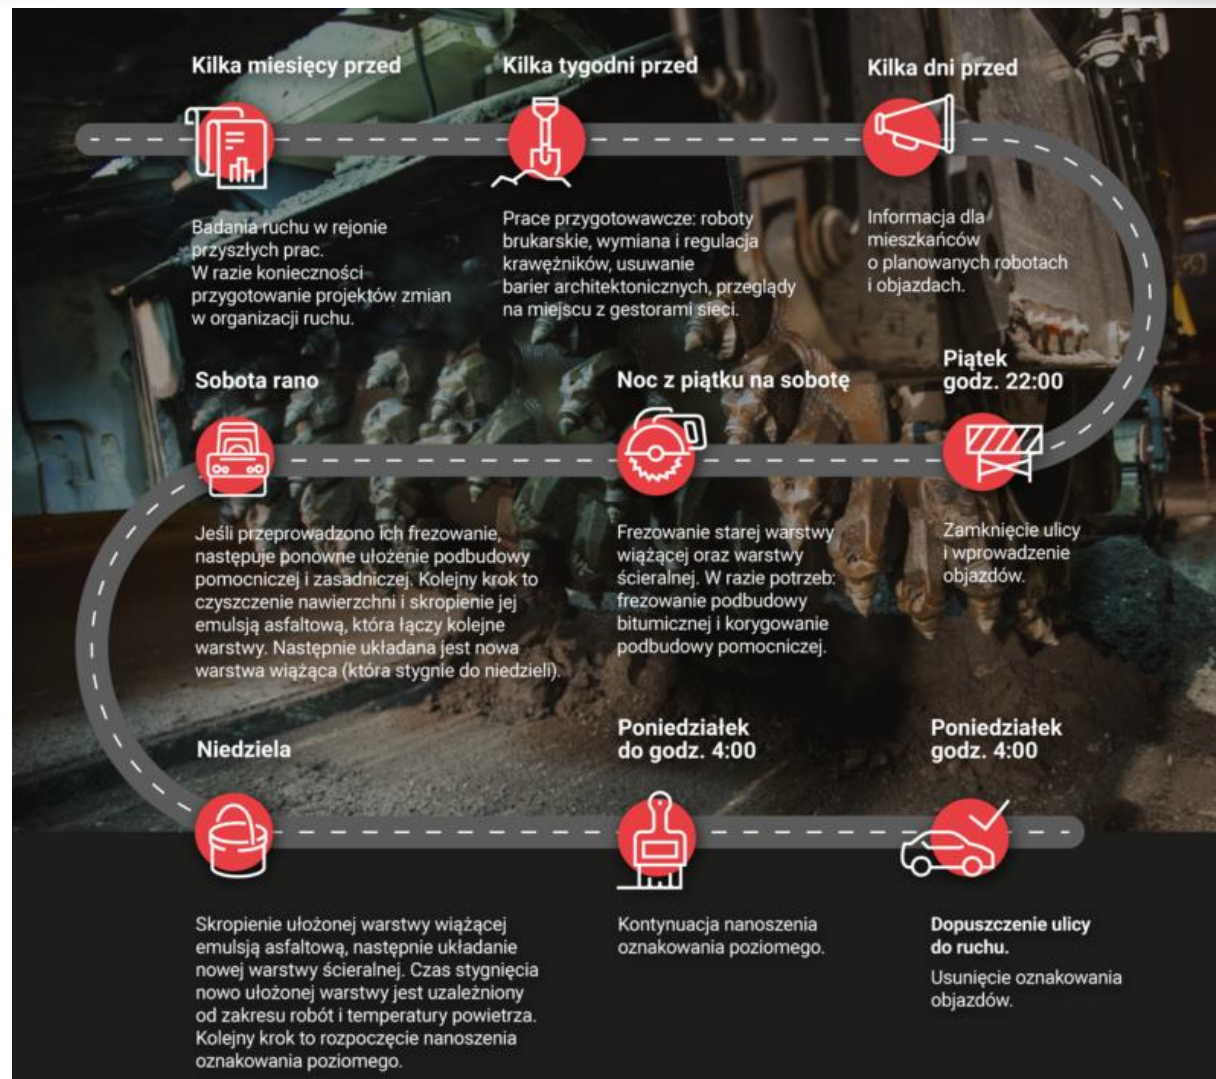
Schemat działania wg ZDM
