# Problematyka drażenia tuneli drogowych w warunkach fliszu karpackiego

prof. dr hab. inż. Marek Cała,  
prof. dr hab. inż. Antoni Tajduś,  
dr inż. Agnieszka Stopkowicz,  
AGH Kraków

**V MIĘDZYNARODOWE FORUM TUNELOWE**

Warszawa, 6-8 lutego 2023

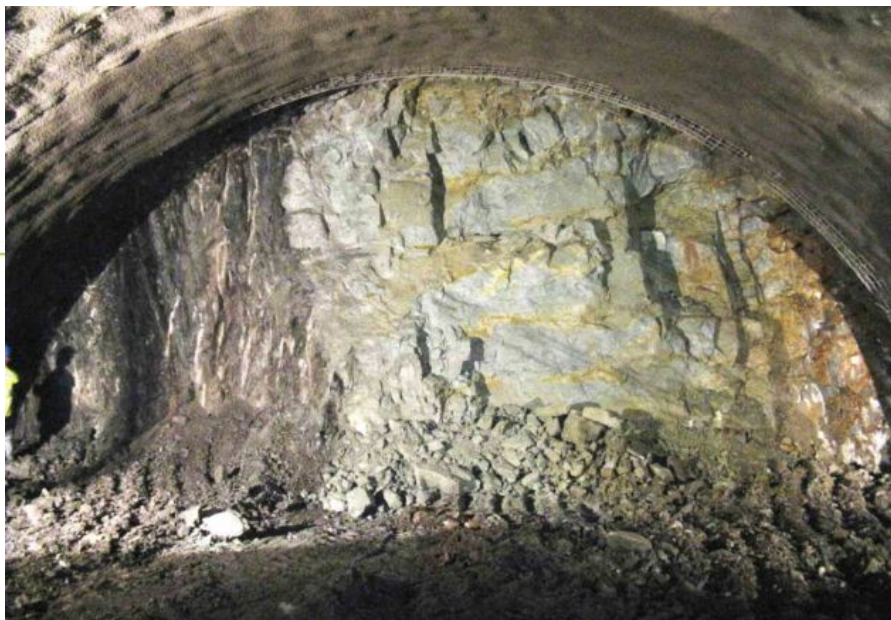
Warstwy piaskowcowo - łupkowe,  
średnio naruszone – Typ V

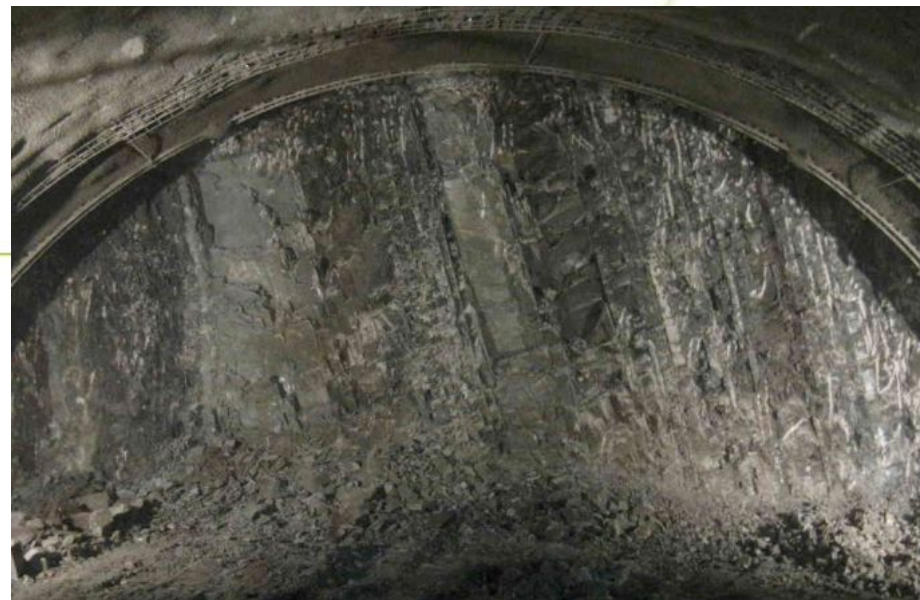
Sfałdowany uwarstwiony łupek, lokalnie z łupkiem  
laminowanym i piaskowcem – Typ VI

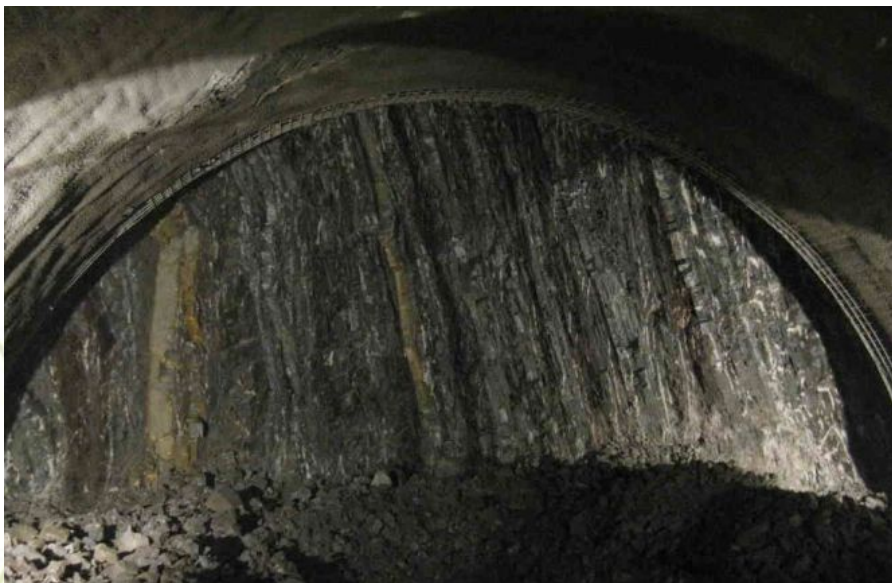
Sfałdowane rozdzielające się warstwy  
łupkowe i piaskowcowe – TYP VIII

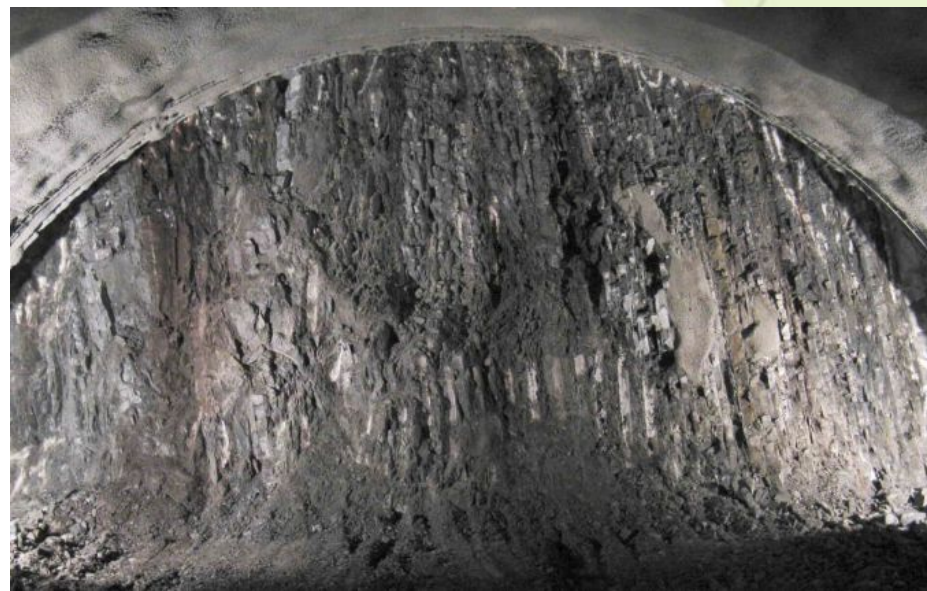
Intensywnie naruszony i skruszony łupek z  
lokalnymi przewarstwieniami piaskowca – TYP X

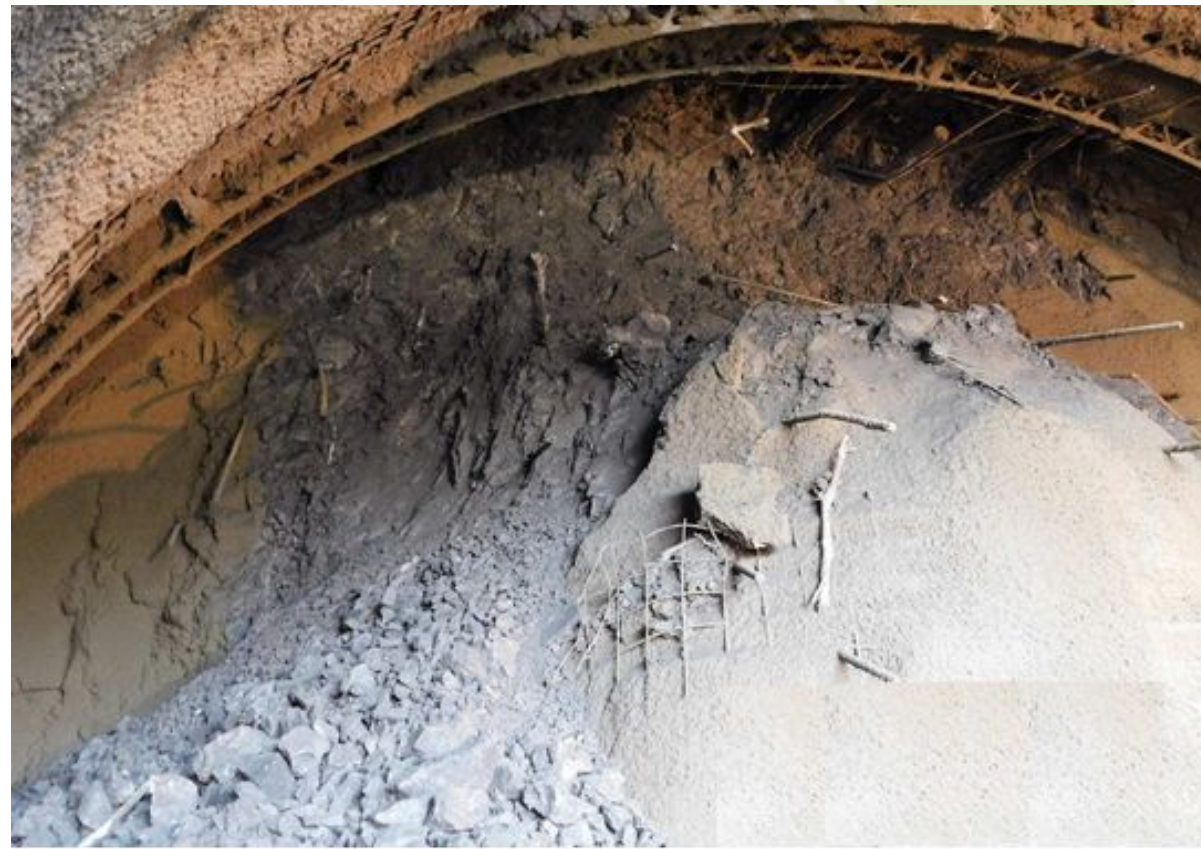
Typ XI – Łupki zwietrzałe/łupki naruszone tektonicznie/ośrodek gruntowy

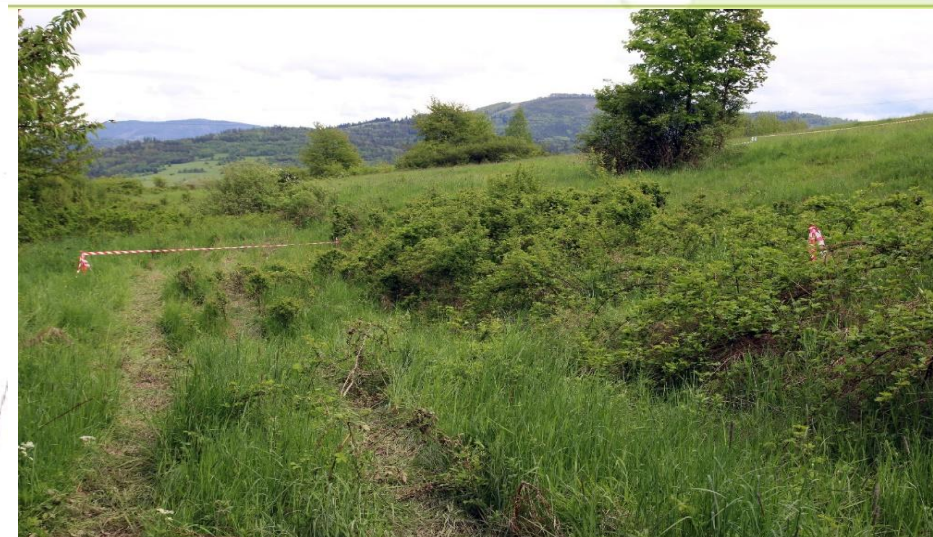
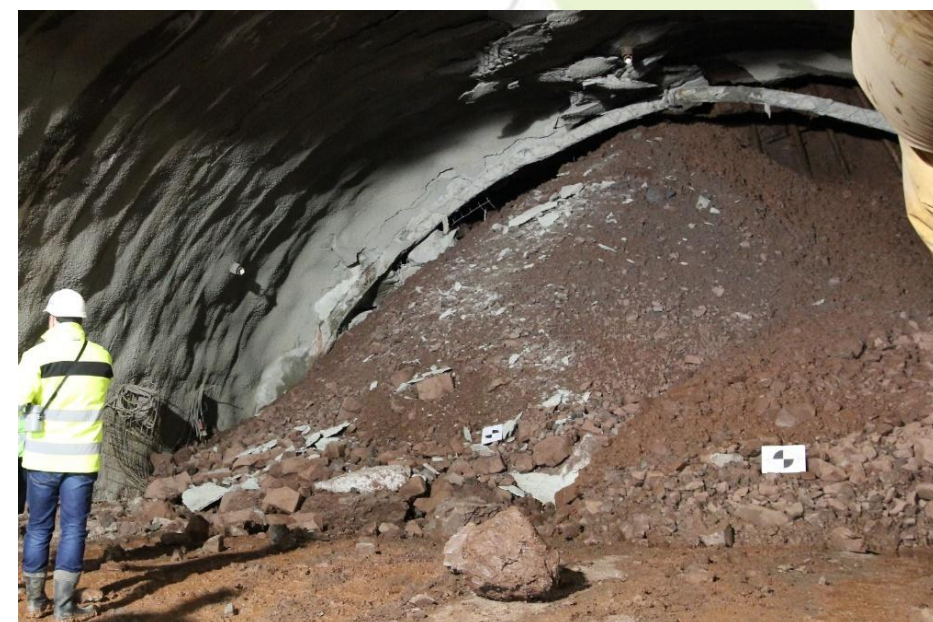
# Zawał w dniu 25 maja 2021 (Roof fall with support failure)

Nadkład – 22.5 m

Powierzchnia:

19.5 m x 36 m

Dźwigary: 138-150

około 11 m x 16 m

(ok. 10 m zniszczonej  
obudowy)

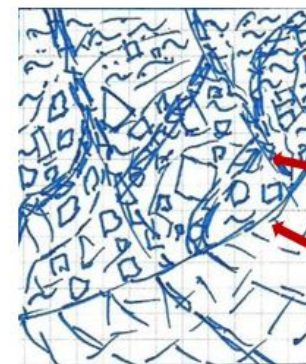
**Drażenie w strefie aktywnego osuwiska**

Strefa zdeintegrowana składająca się z mieszaniny łupków ilastych oraz głęboko zwietrzałych ( $w_5$ ,  $w_4$ ) bloków i okruszków skał: mułowców i piaskowców rozłożonych chaotycznie

Szczeliny powstałe na skutek przemieszczania się materiału skalnego

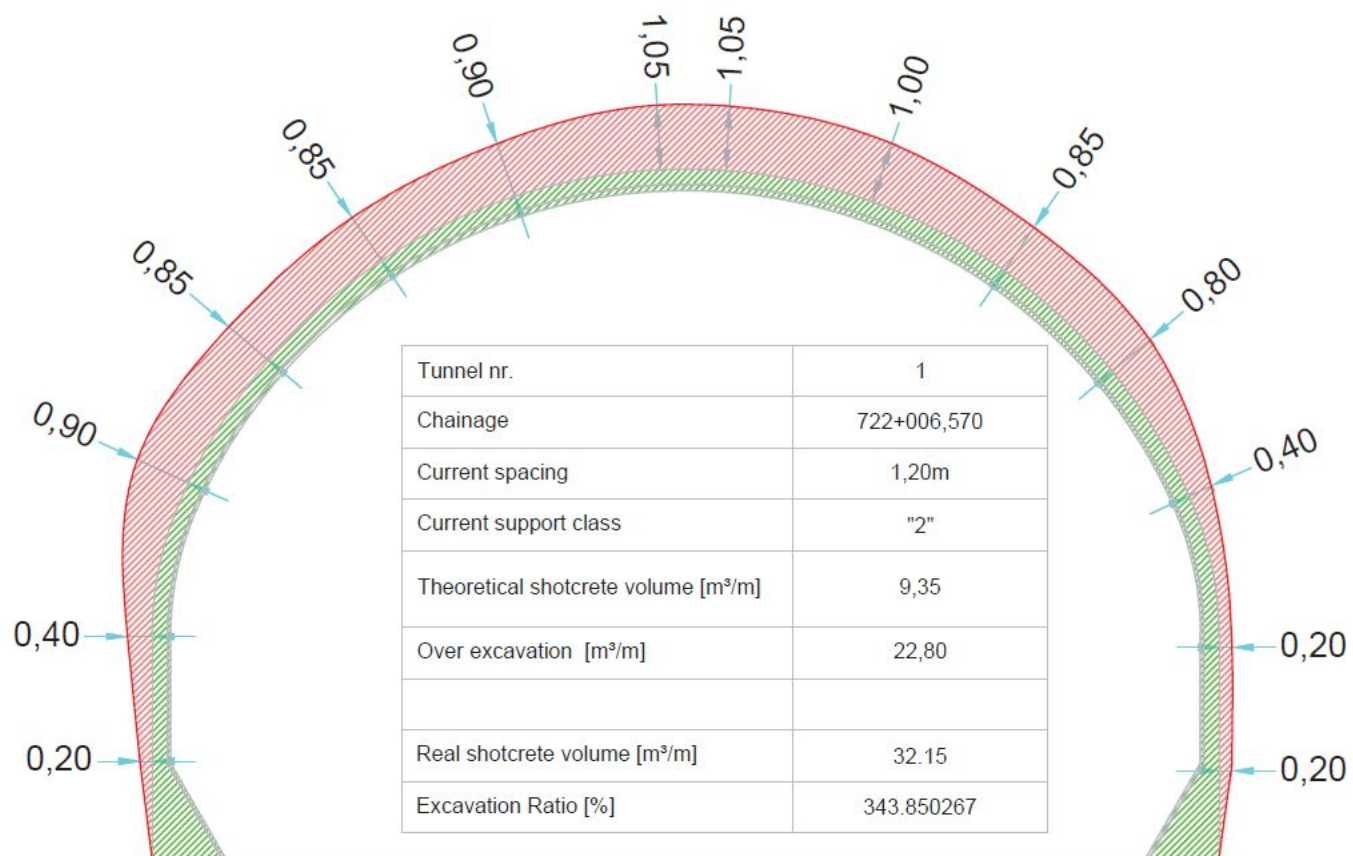
**Nadwyłom**, czy też strefa nadwyłomu jest to wielkość która **reprezentuje strefę poza minimalnym konturem projektowanego tunelu w której elementy skały w postaci bloków lub płyt skalnych odrywają się od skały macierzystej.**

**Jest to miara różnicy między „zaprojektowanym kształtem tunelu” a „wykonanym kształtem tunelu” (Verma i in., 2016).**

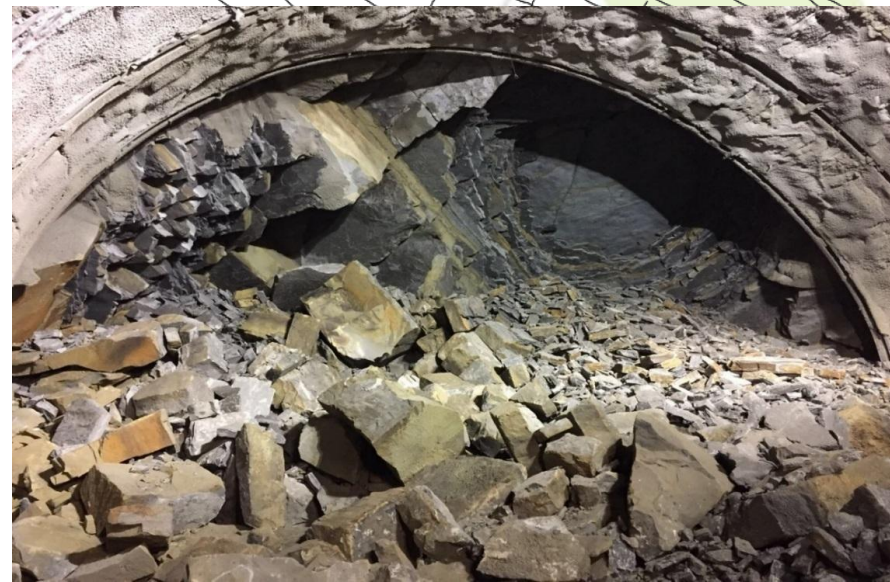
Obwał stropu: Sztolnia w Świnnej Porębie

Podczas drążenia kaloty o szerokości 8.5m w wyłomie wystąpił niesymetryczny obwał stropu prostopadle do nachylenia warstw o wysokości około 7 m (90 % łupki ilasty).
