# Pozatechniczne aspekty decyzji o zamknięciu mostu dla ruchu, Studium przypadku

Krzysztof ŻÓŁTOWSKI

## MOST UNIWERSYTECKI W BYDGOSZCZY

### ZAKOTWIENIA DOLNE

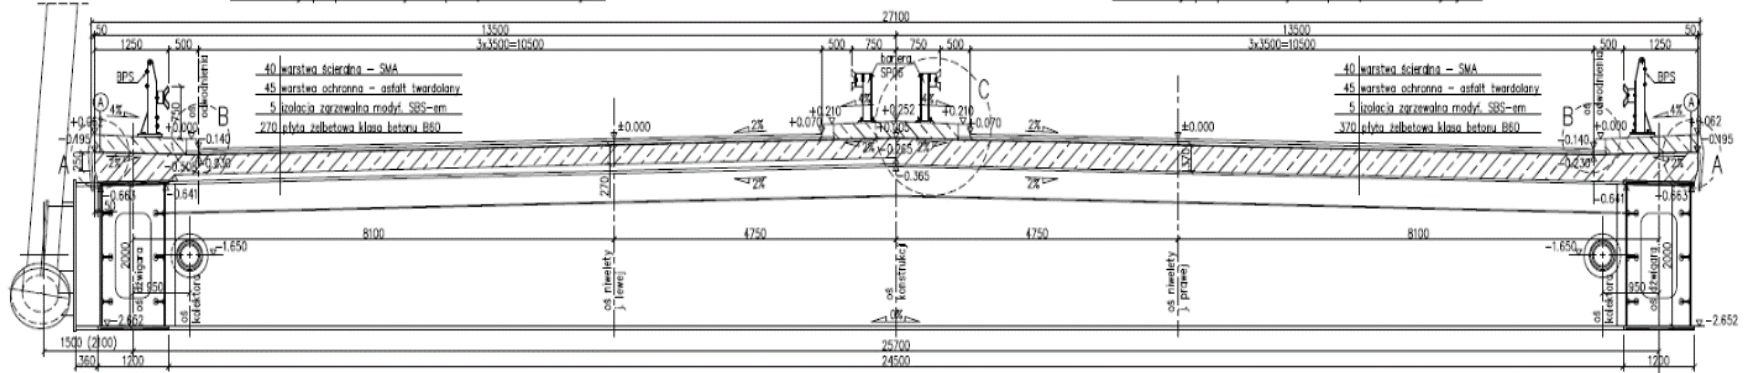
Przekrój poprzeczny w prześle nurtowym

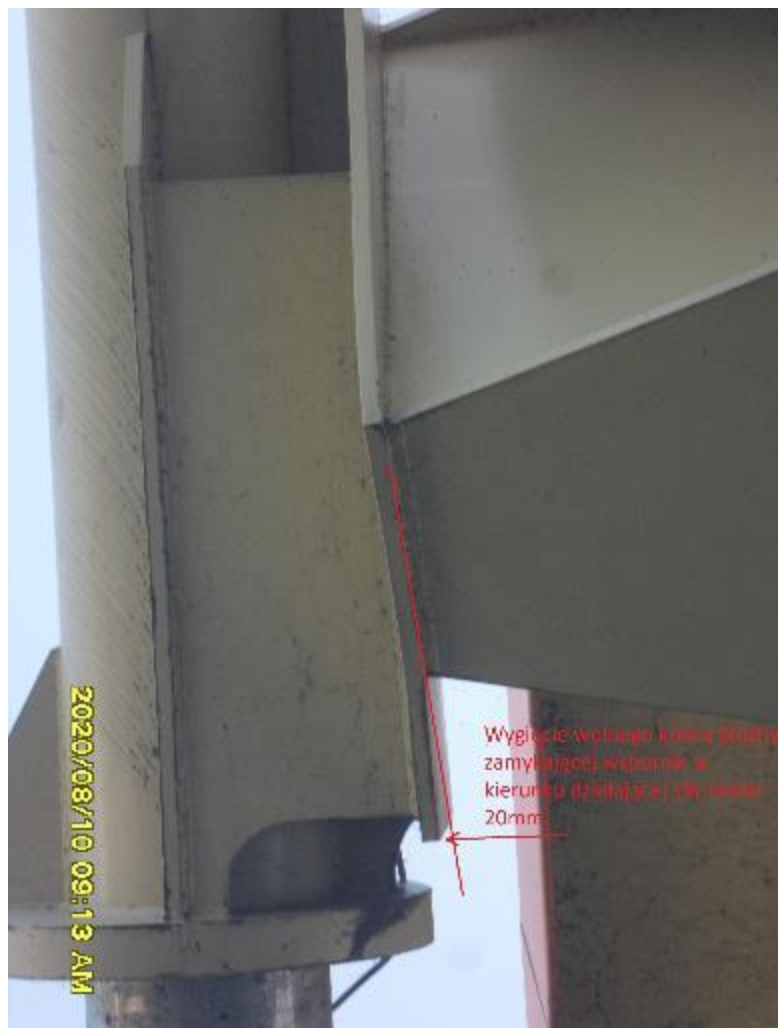
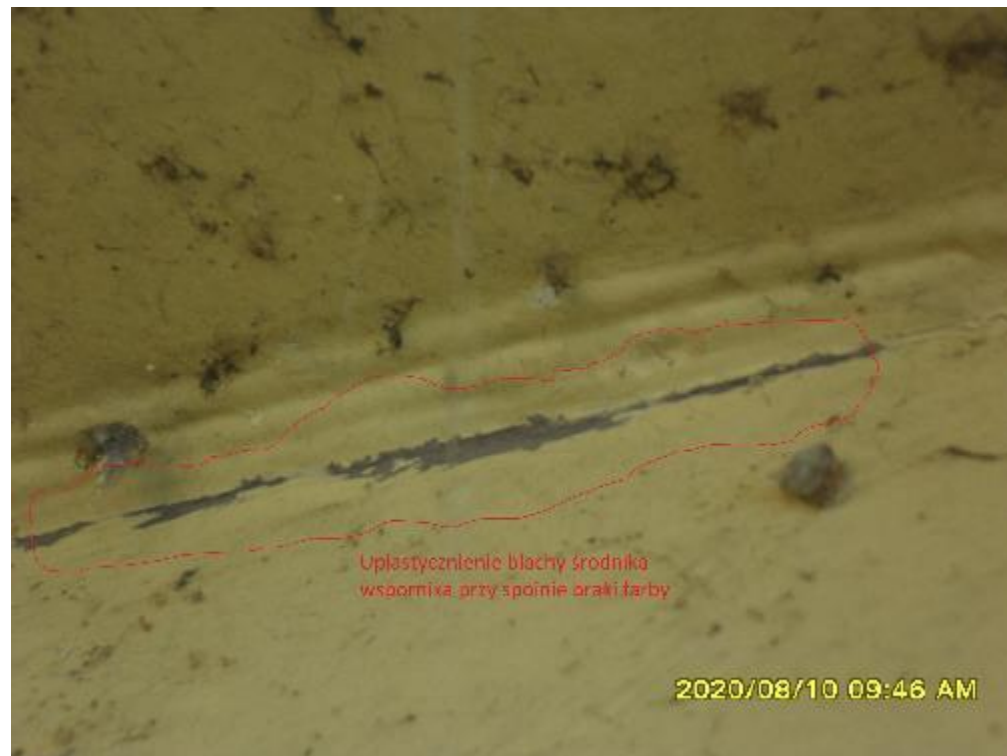
Rysy antykorozyjnego środka wspornika w okolicach  
połączenia z blachą zamykającą wspornik -  
lokalne uplastycznienie środka
