**VII ŚLĄSKIE FORUM DROGOWNICTWA**  
Katowice, 5-6 czerwca 2019 r.

# **O przyczynach katastrofy wiaduktu Polcevera w Genui**

**prof. IBDiM Janusz Rymsza**  
**Instytut Badawczy Dróg i Mostów**

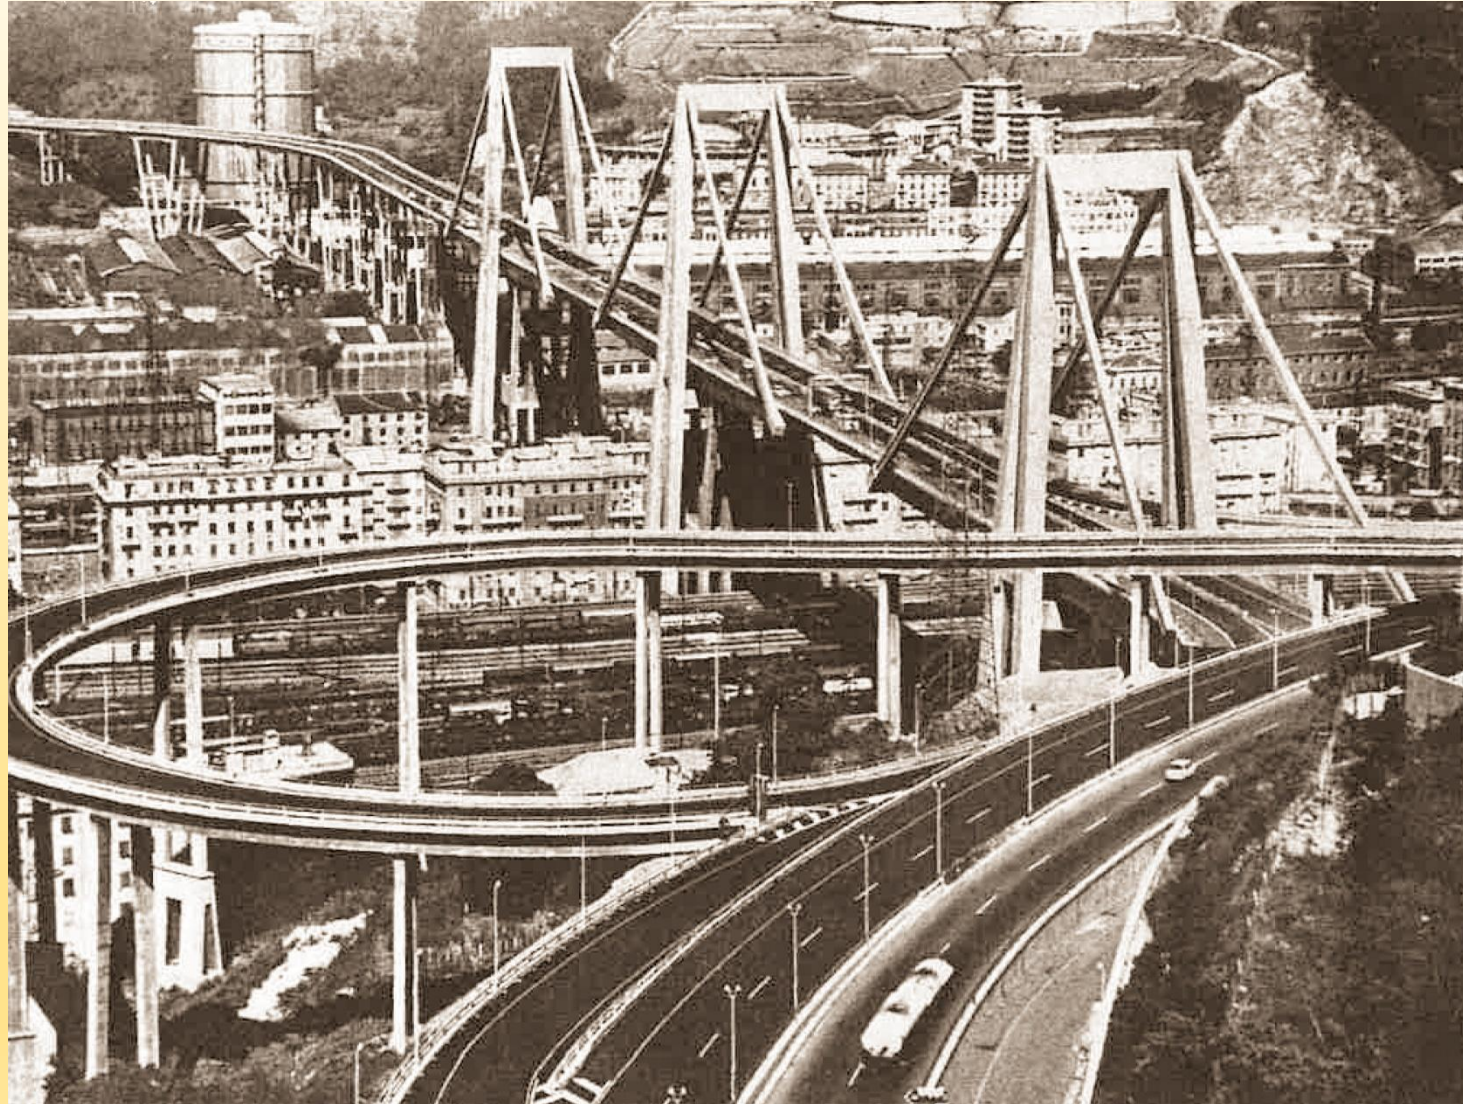
**Wiadukt Polcevera w Genui zaprojektowany przez prof. Riccardo Morandi'ego  
był użytkowany od 4 września 1967 r. jako część autostrady A10**

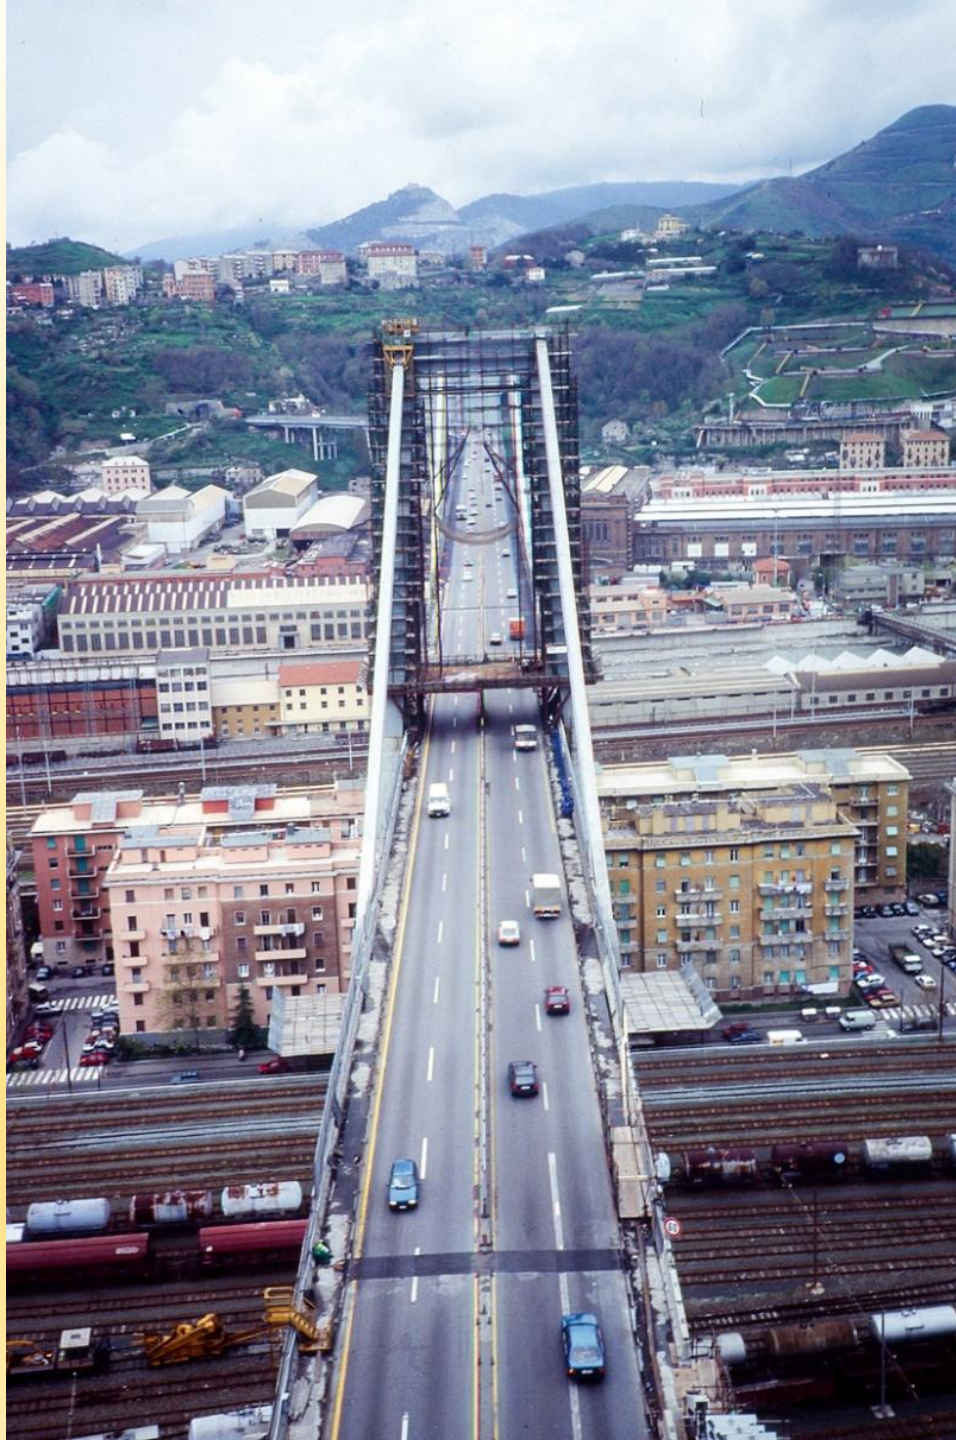
## Widok z podpory nr 11 na podporę nr 10 (z rusztowaniami)

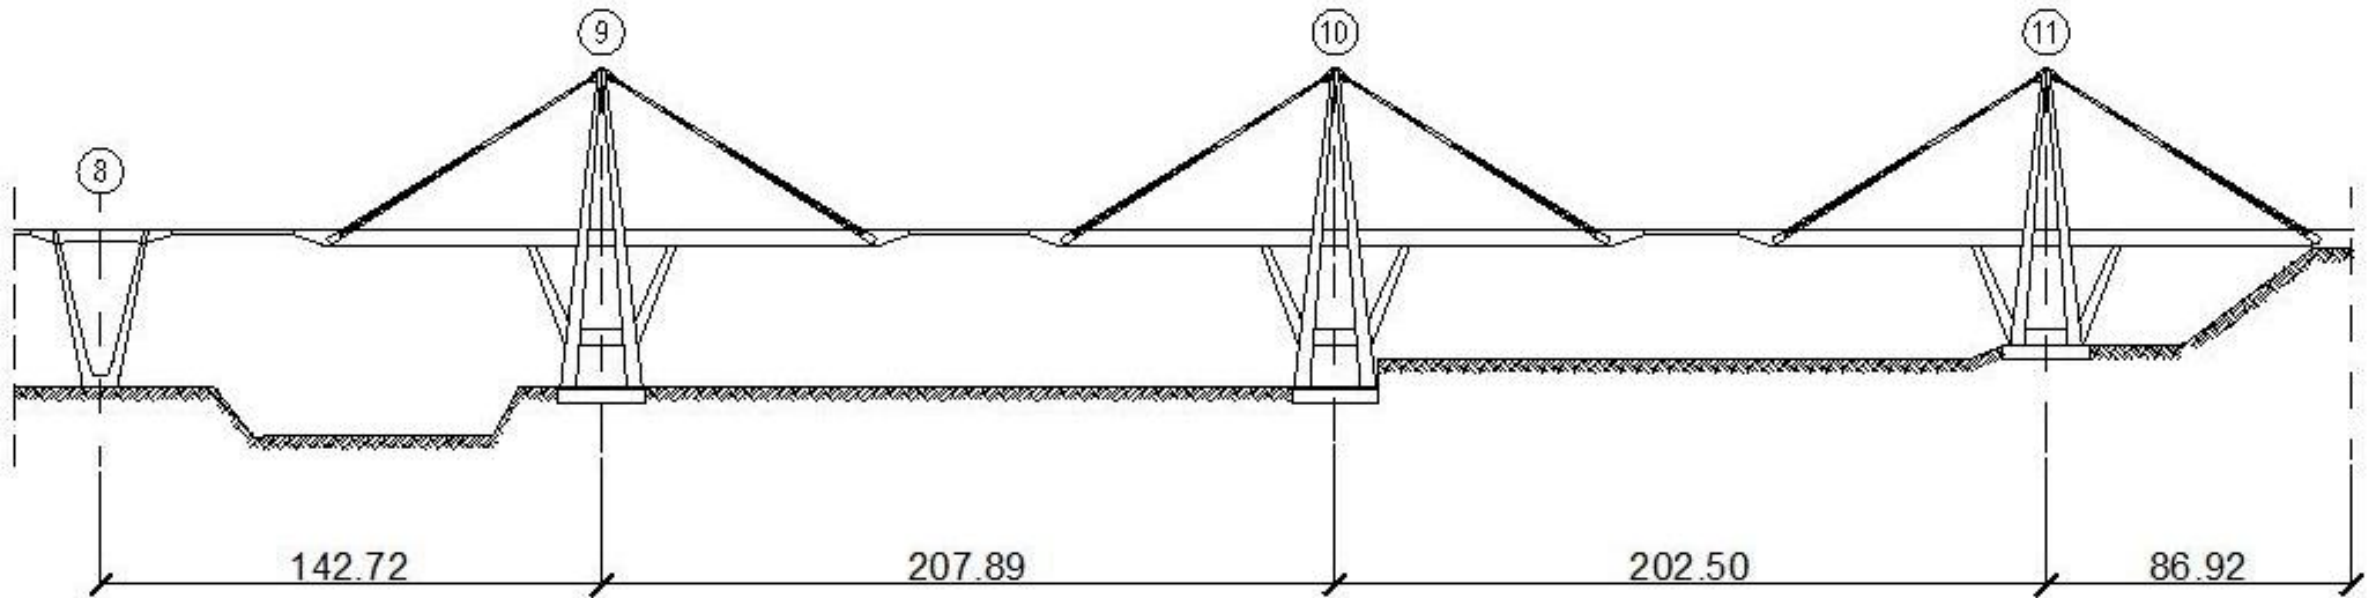
# Schemat konstrukcji wiaduktu Polcevera w Genui

Katastrofa wiaduktu Polcevera była 14 sierpnia 2018 r. - **zginęły 42 osoby**, a 12 zostało ciężko rannych. Zawalił się odcinek wiaduktu o długości około 250 m. Przyczyną katastrofy było zerwanie jednego z obetonowanych ciągów podpory nr 9, podtrzymujących wspornik od strony estakady.

- konstrukcyjna** – mała liczba cięgien, duży wysięg wspornika, brak możliwości wymiany elementu konstrukcyjnego;
- materiałowa** – beton sprężony przenoszący siłę rozciągającą, trudna ocena stanu technicznego obetonowanych cięgien stalowych;
- organizacyjna** – wzmocnienie cięgien tylko przy jednej z trzech podpór o identycznej konstrukcji.
