**Promat**

**Wpływ okładzin ogniochronnych  
na konstrukcję tunelu podczas  
jego eksploatacji**

**Jacek Ćwikliński**

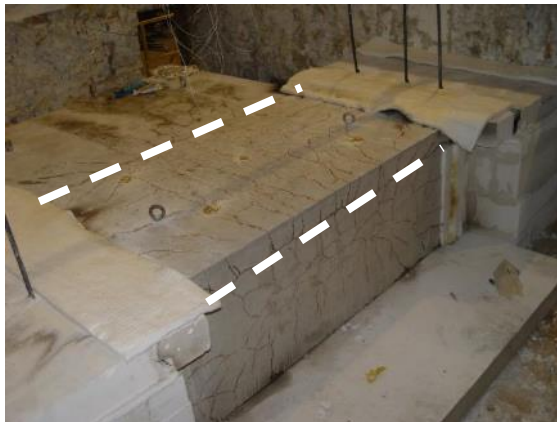
# Zachowanie podczas deformacji: ograniczenia powodują powstawanie pęknięć ...

Badania ogniowe i symulacje wykazują powstawanie pęknięć po stronie nieekspozowanej w trakcie i po  
pożarze:

wykrywanie i naprawa jest bardzo trudna

Nieman, B., "Cracking on the unheated side during a fire in an immersed tunnel" [Pęknięcie po stronie nieogrzewanej podczas pożaru w tunelu podwodnym], praca magisterska Delft University of Technology, 2008;  
Leander.M. Noordijk, P.G. Scholten, A.J. Breunese i C. Both, "Emerging Problem for Immersed Tunnels: Fire Induced Concrete Cracking" [Problem pojawiający się dla tuneli zanurzonych: Pęknięcie betonu pod wpływem pożaru], 4<sup>th</sup> International Symposium on Tunnel Safety and Security [4-te Sympozjum Naukowe dotyczące Bezpieczeństwa Tuneli], 2010]

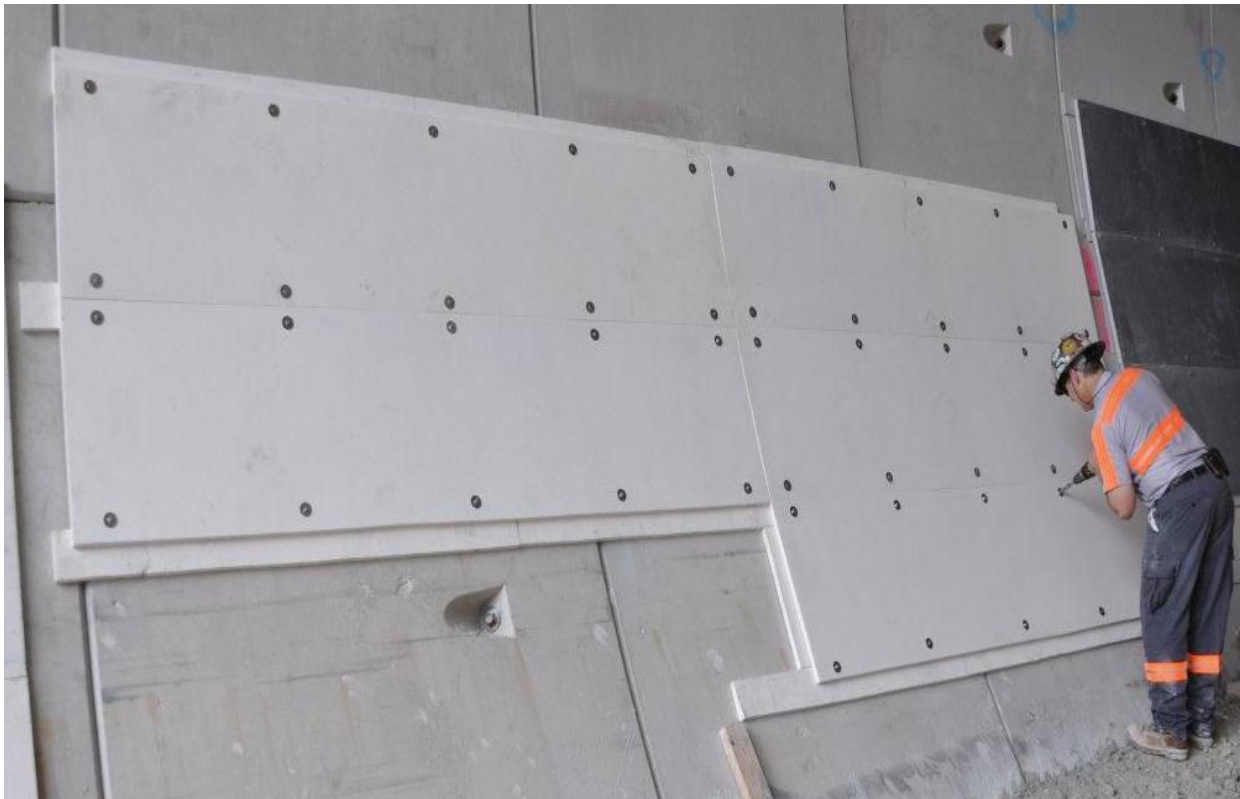
Zabezpieczenie płytami ogniochronnymi PROMATECT

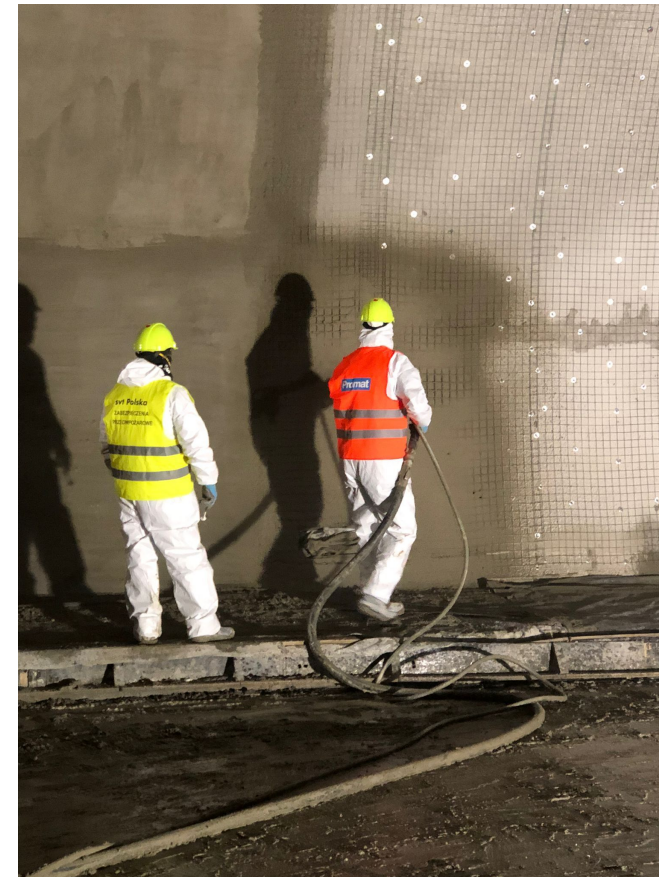
Zabezpieczenie natryskiem ogniochronnym Fendolite MII
