# Portale tuneli budowanych we fliszu

Łukasz Dziadoń

VII Międzynarodowe Forum Tunelowe

*S1 – obejście Węgierskiej Górki  
tunel realizowany metodą NATM*

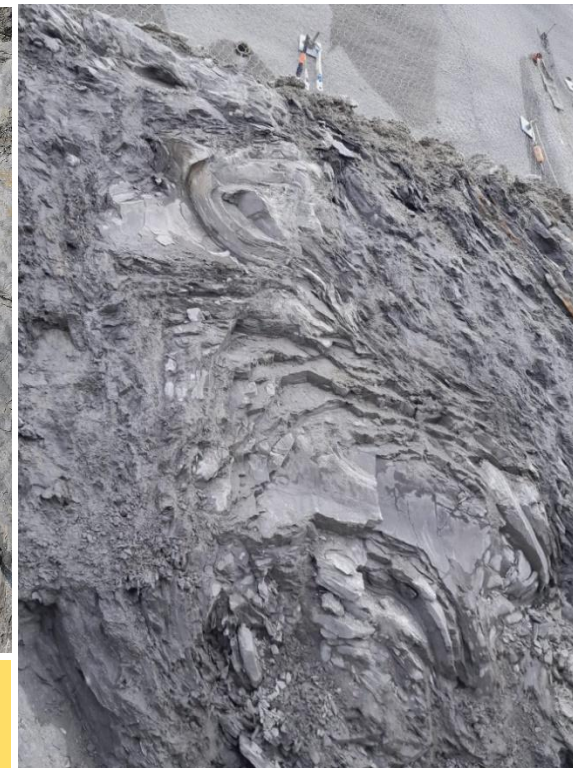
Charakterystyczny płytowy i skorupowy charakter oddzielności w ławicach piaskowca na powierzchni laminacji

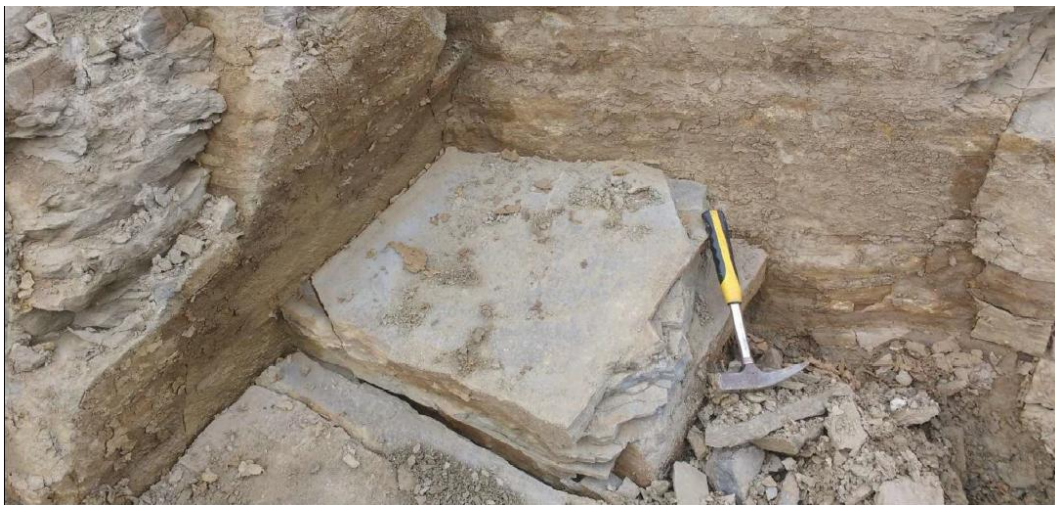
Powierzchnie ciosowe z widocznymi brązowymi nalotami minerałów żelazistych oraz resztkami wypełnienia ilastego. **Spękania** ograniczają charakterystyczny rombowy blok piaskowca

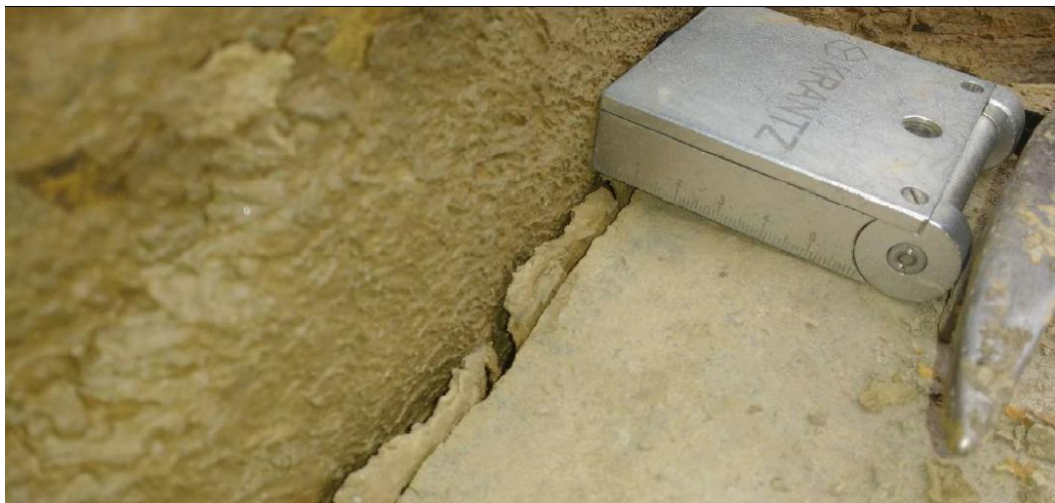
Wypełnienie szczelin materiałem ilastym

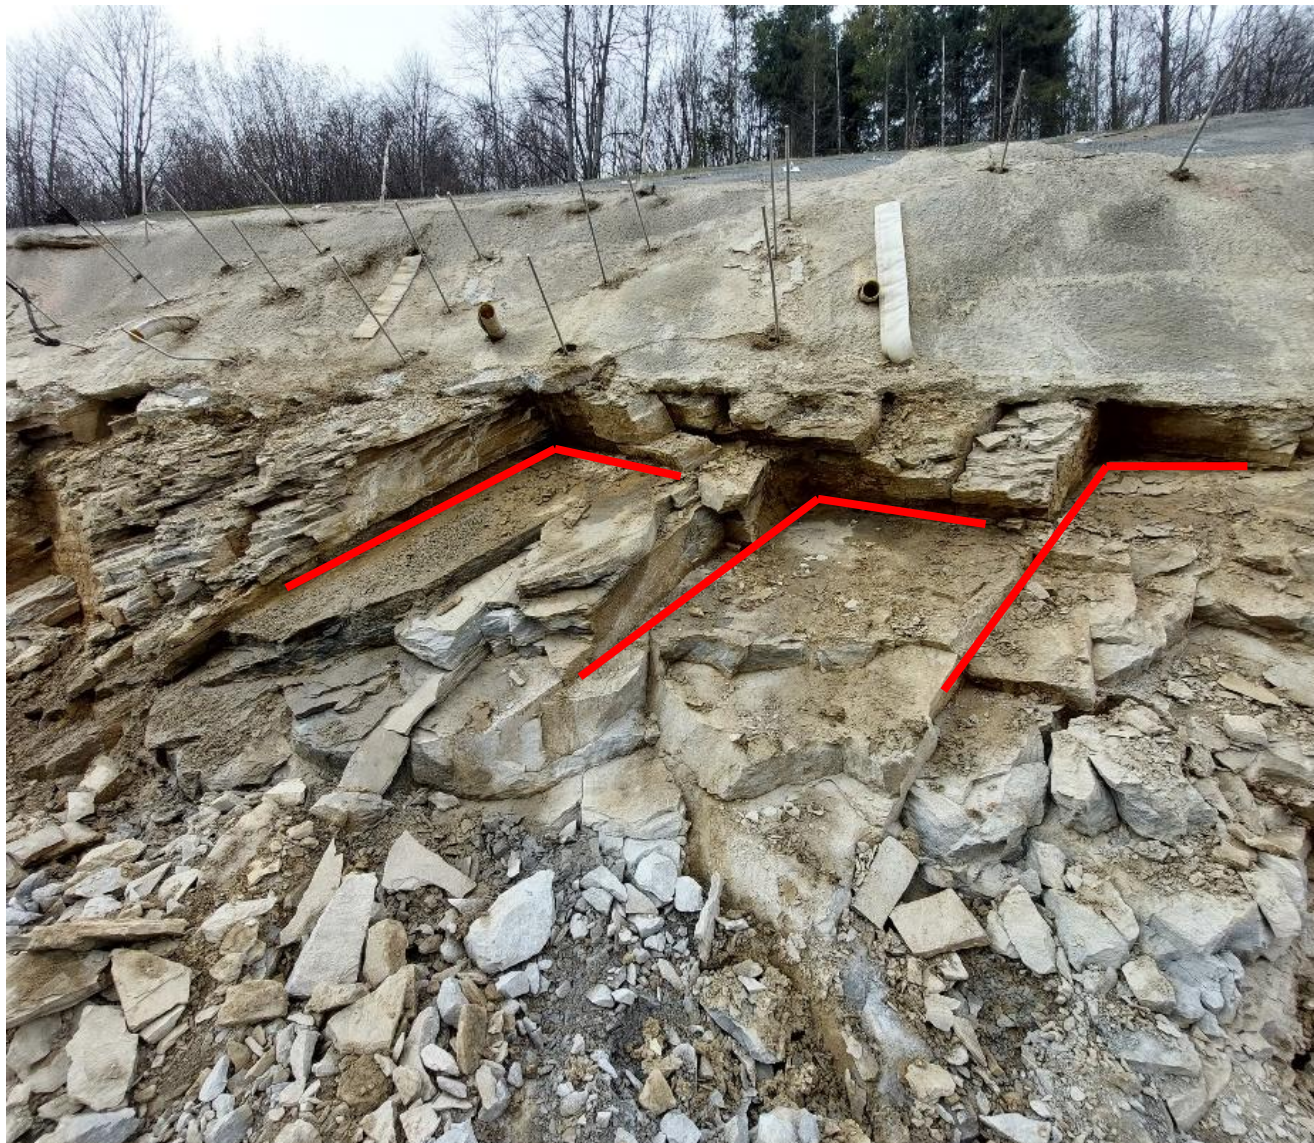
Układ **spękań ciosowych** powoduje odspajanie się piaskowca w formie rombowych płyt

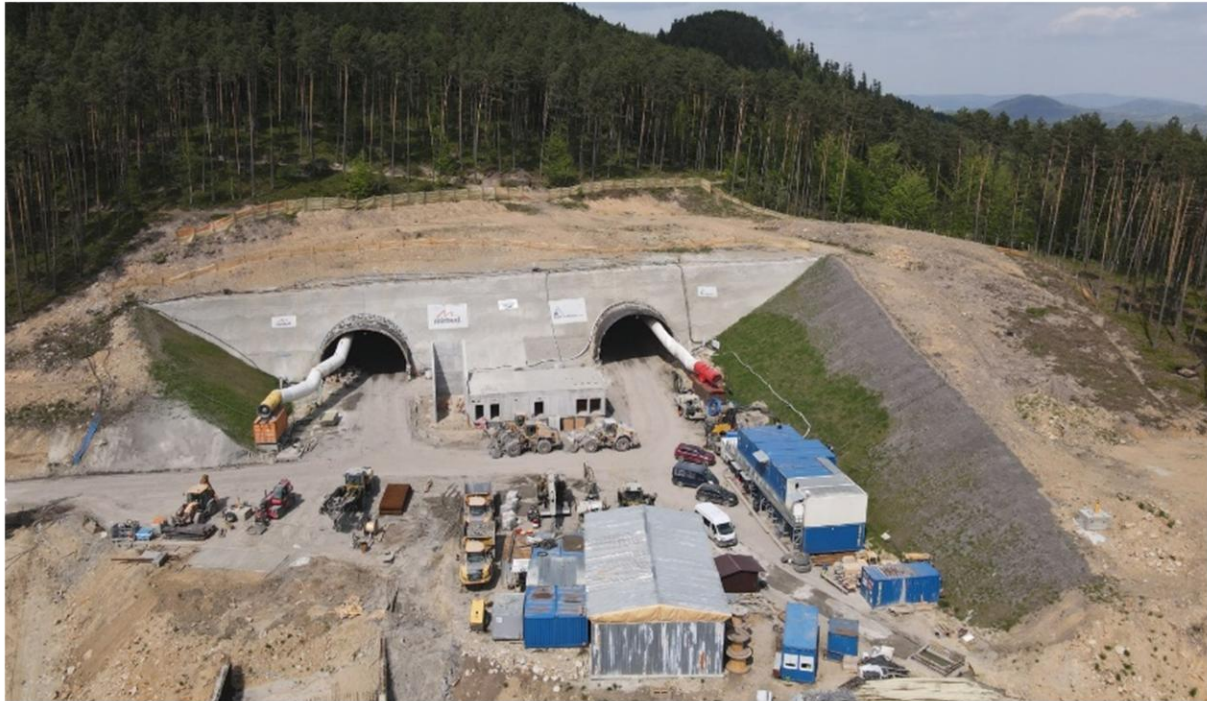
## Portal TD-1 Południe

- Zabezpieczenie ściany czołowej za pomocą gwoździ gruntowych + beton natryskowy.
- Ściany boczne – przeciwerozyjne siatki stalowe + geomaty zbrojone, kotwione prętami  $\phi 12\text{mm}$  w siatce  $2 \times 2\text{m}$
- Odwodnienie w postaci wierconych drenów wgłębnych.

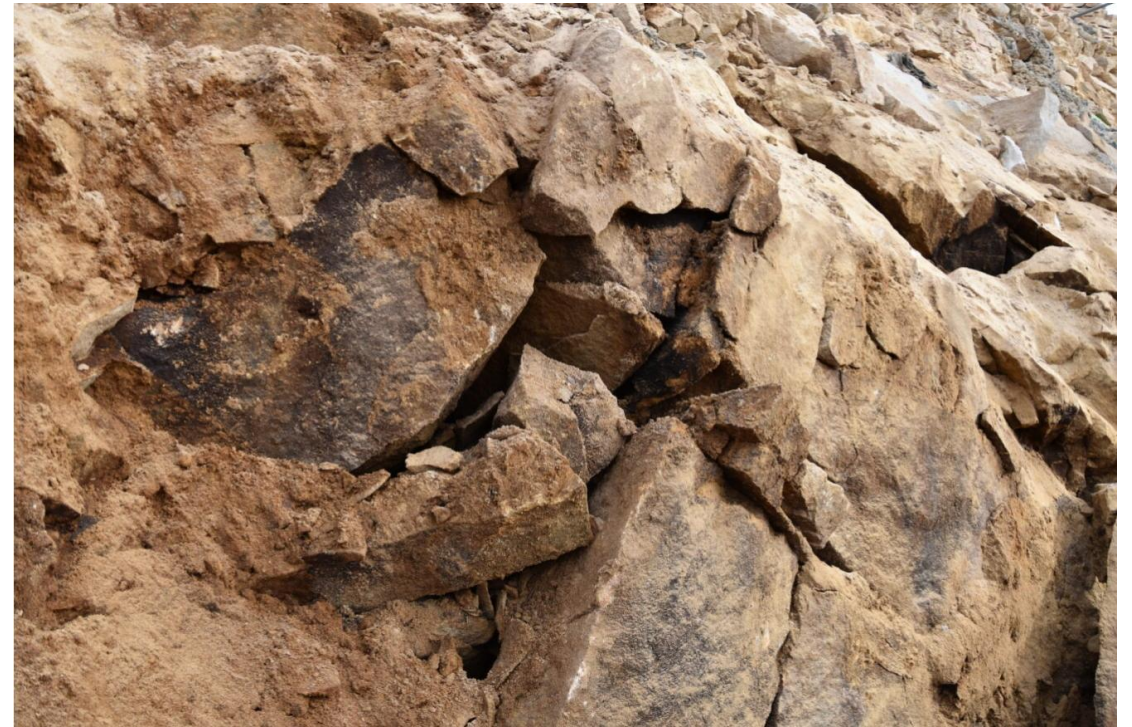
Rys. nr 3 Przekrój opornościowy wzdłuż profilu pomiarowego A-B

Dodatkowe badania geologiczne oraz elektrooporowe potwierdziły występowanie bardzo dużych **szczelin piaskowca w górotworze o rozwarstwieniu od 12 do 30 cm** (szczeliny puste, niewypełnione). Określono, że górotwór może być spękany nawet do 80 m p.p.t.

- Rozpoczęcie prac – ucieczki zaczynu
- Wykonanie poletka próbnego
  - Pustki w górotworze
  - Wpadanie młotka brak poru na wierceniu
  - Wykonanie testowych gwoździ na zaczynie
  - W 7 otworów o długości 10 m wpompowano 11 m<sup>3</sup> bez wypływu iniektu.
  - Dodatkowa próba iniekcji wtłoczono 8 m<sup>3</sup> (ob. teor 123 l) bez wypływu płuczki (65x!)

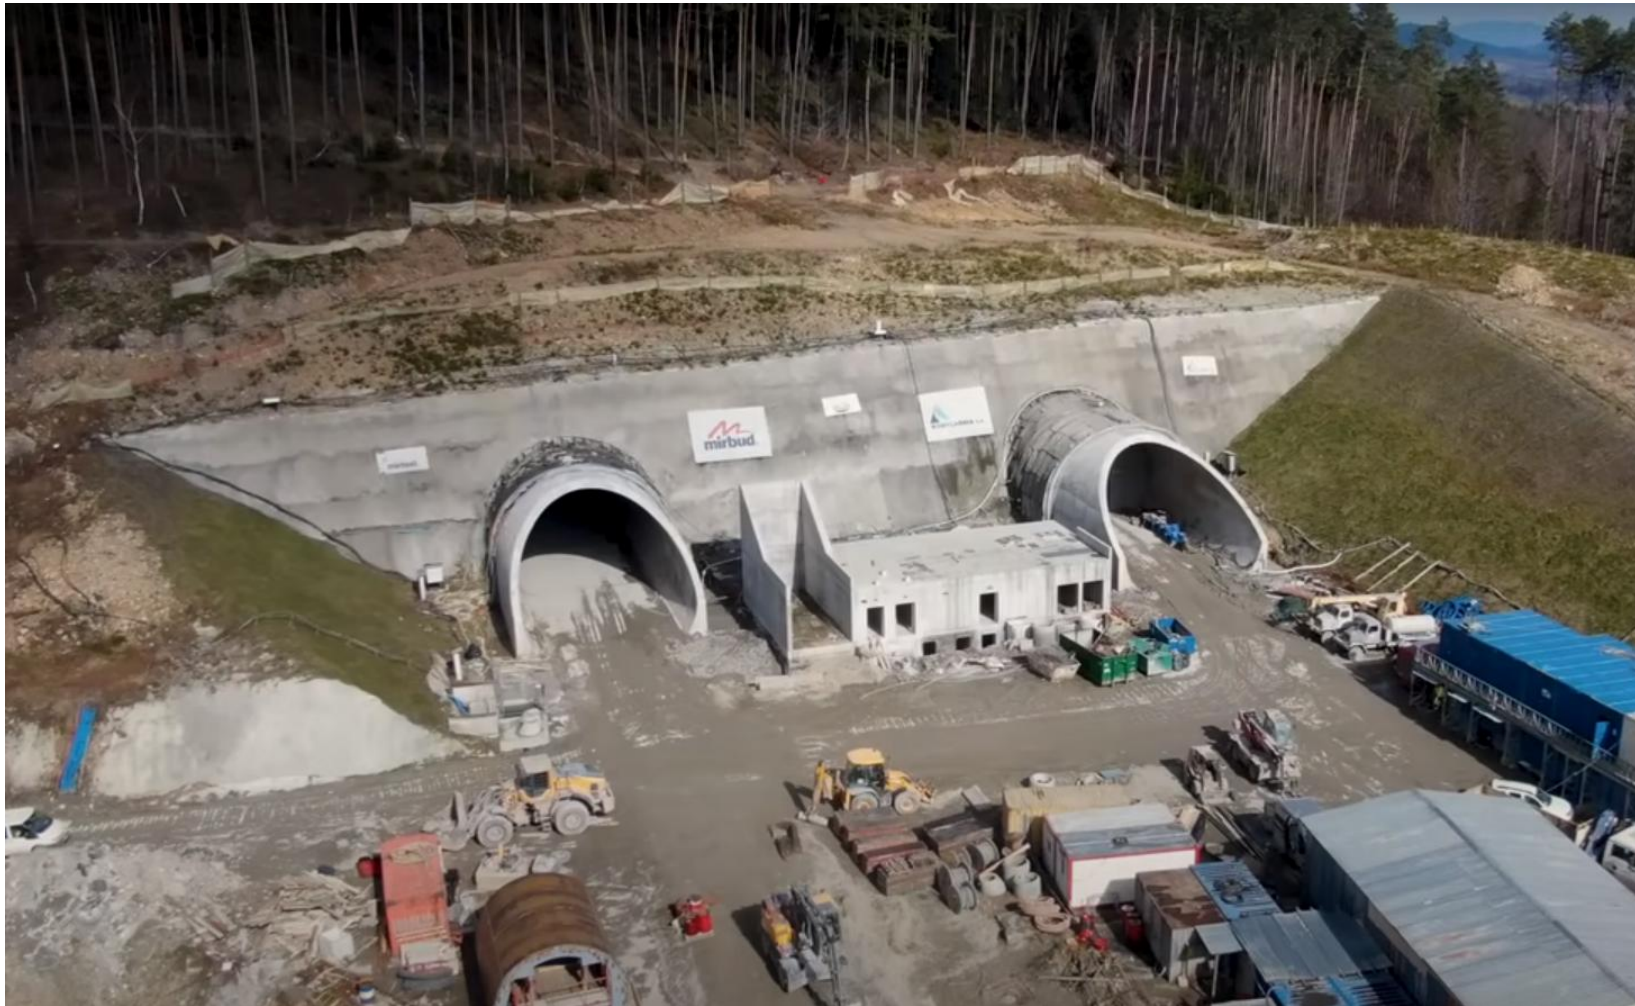
## Portal TD-1 Południe Marzec 2024

- Podczas realizacji gwoździ gruntowych zaobserwowano **bardzo dużą ucieczkę** zaczynu cementowego i brak możliwości wytworzenia nośnej buławy.
- Po wielu próbach i testach na budowie udało się znaleźć technologię robót umożliwiającą wykonanie nośnych gwoździ. Zastosowano kombinację dwóch technologii tj. **gwoździ gruntowych i iniekcji rozpychającej Compaction Grouting.**

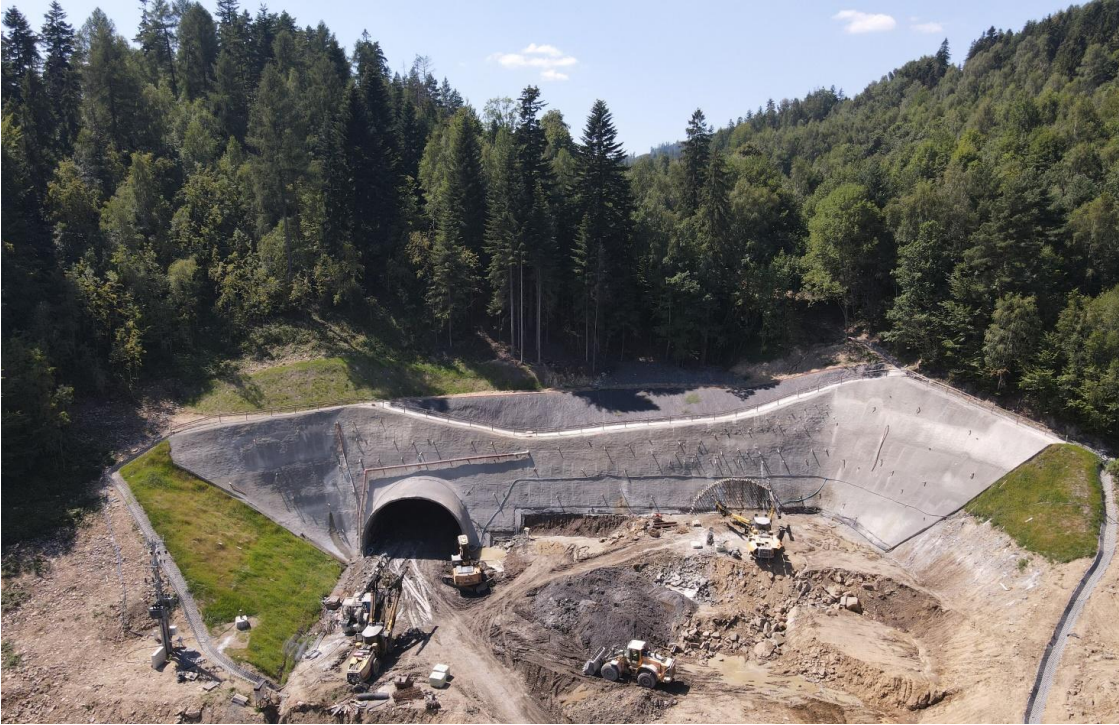
## Portal TD-1 Północ

- Pojawienie się niezinventaryzowanego uskoku geologicznego w postaci zwietrzelin gliniastych (iłołupek) o bardzo niskich parametrach.
- Pierwotne zabezpieczenie zostało zaprojektowane przy założeniu występowania w górotworze skały twardej - piaskowca
- Uregulowanie stosunków wodnych nad portalem
- Wyсіki wody podczas wiercenia

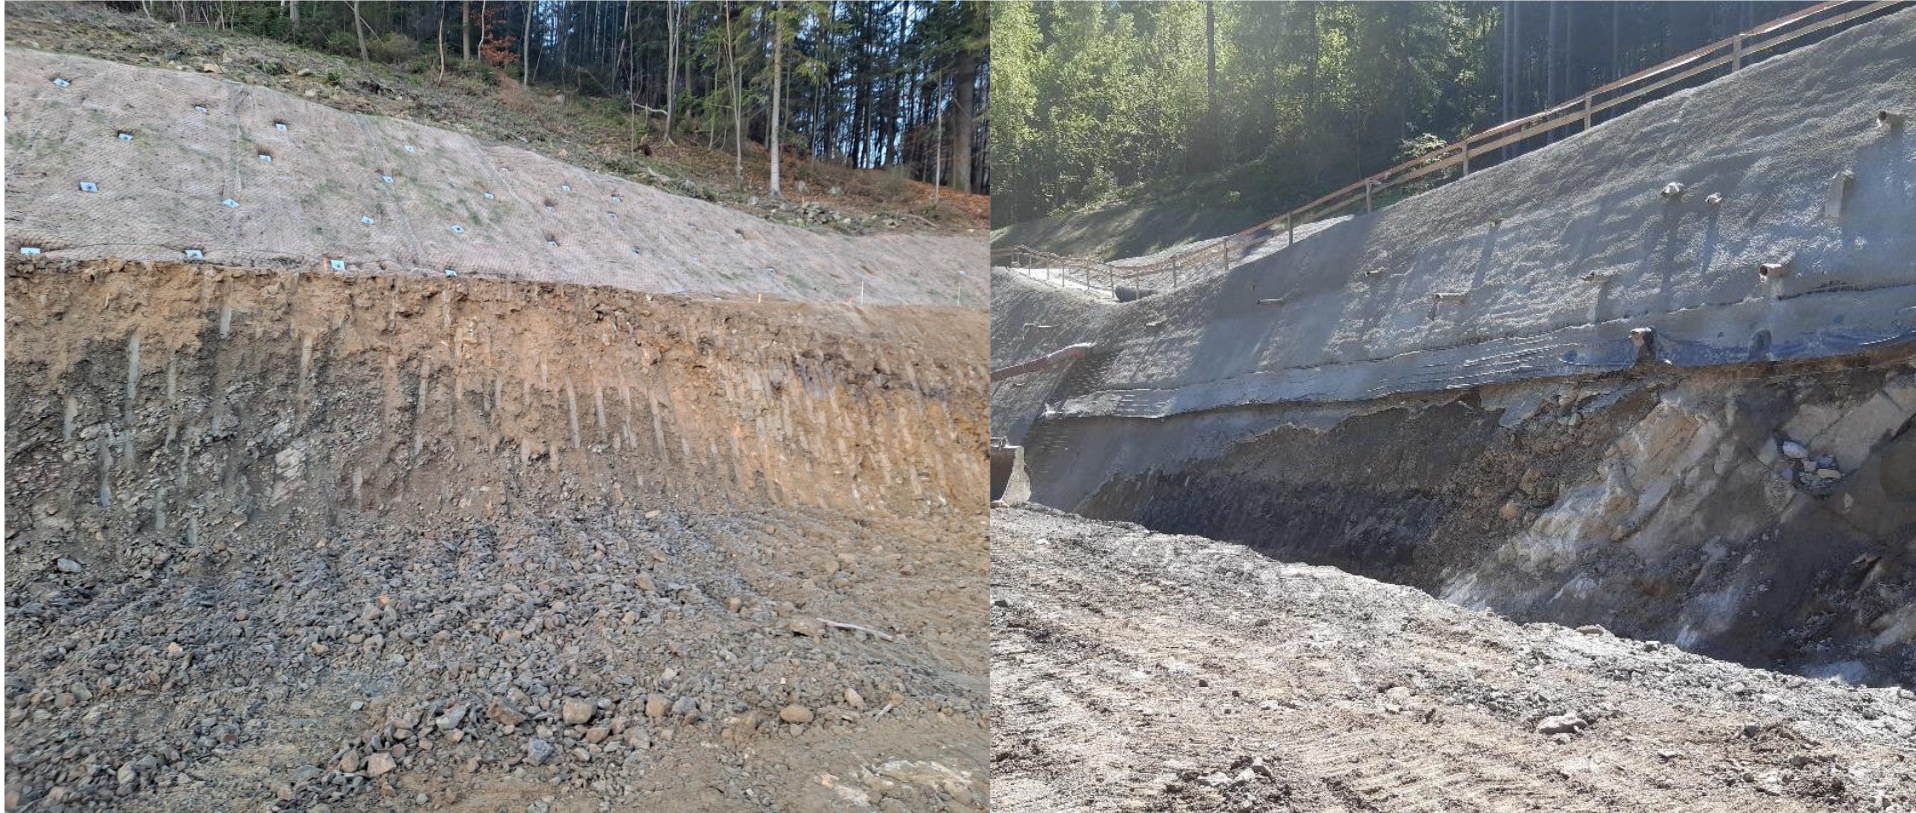
## Portal TD-1 Północ Geologia

Środkowa część skarpy czołowej, widoczne przewarstwienia zwietrzliny gliniastej łupka ilastego i piaskowca.

Centralna część skarpy. Widoczne szare łupki z przewarstwieniami zwietrzliny łupków oraz kontakt łupków z piaskowcami

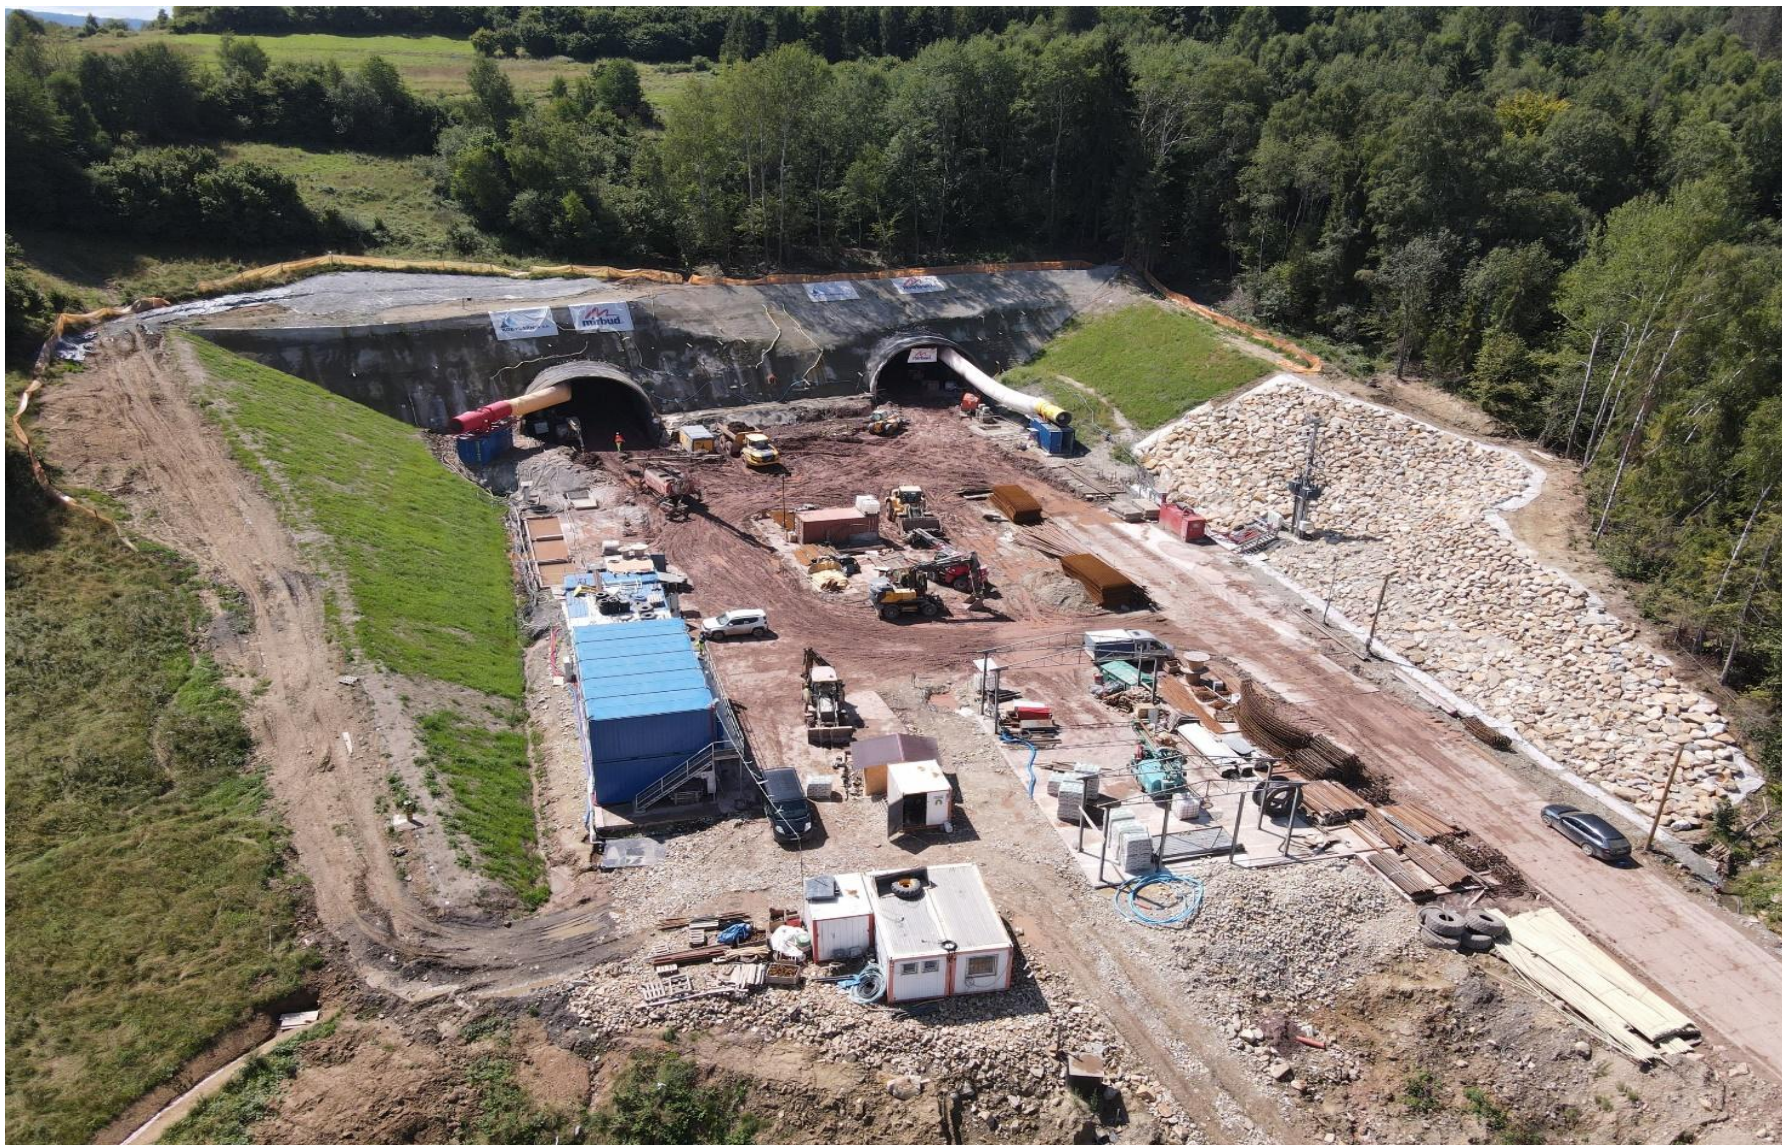
## Portal TD-2 Północ

Występowanie w  
podłożu  
miękkoplastycznych  
soczewek gruntów  
spoistych przyczyniło się  
do lokalnych utraty  
stateczności skarp.

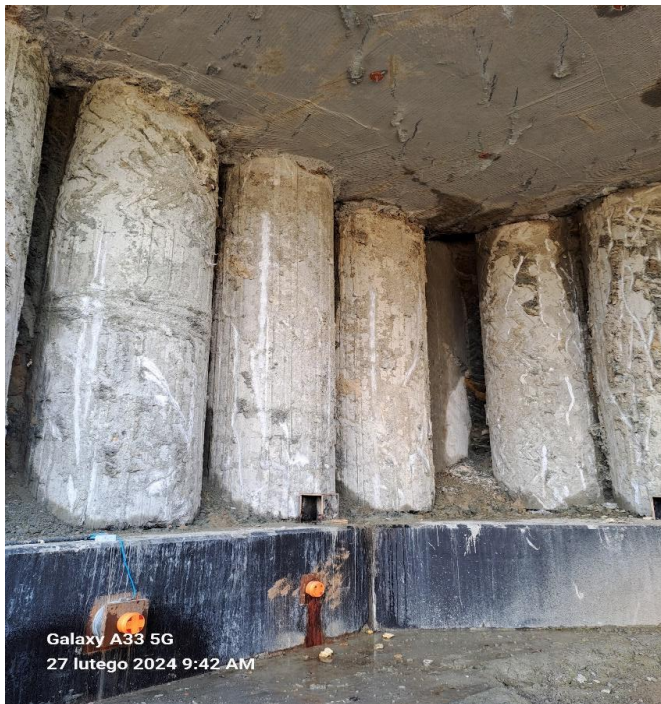
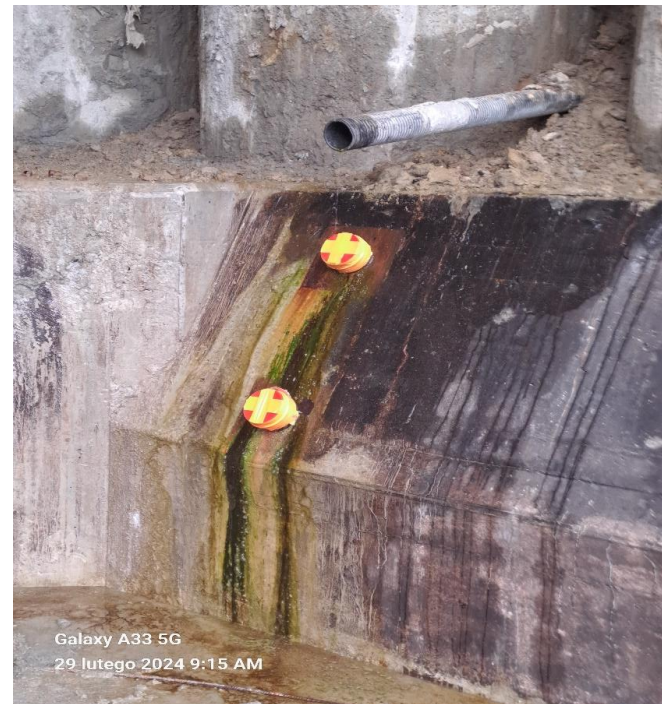
## Wyzwania - odwodnienie

- Wg. założeń projektowych, każdorazowe obniżenie poziomu terenu przed portalem wymagało wcześniejszego obniżenia poziomu ZWG poniżej dna wykopu
- W rejonie portalu natrafiono na liczne, ale o niewielkiej miąższości warstwy filtracyjne i prowadzące niewielkie ilości wody
- Ujęcie wód gruntowych wymagało rozbudowy siatki punktów czerpalnych (piezo – studni) wokół portalu
- Stan górotworu analizowano pod względem: połączeń hydraulicznych między piezostudniami, ilości wody znajdującej się za portalem, czy występująca tam woda jest wodą płynącą, uwięzioną w postaci soczewek czy występującą w innych formach

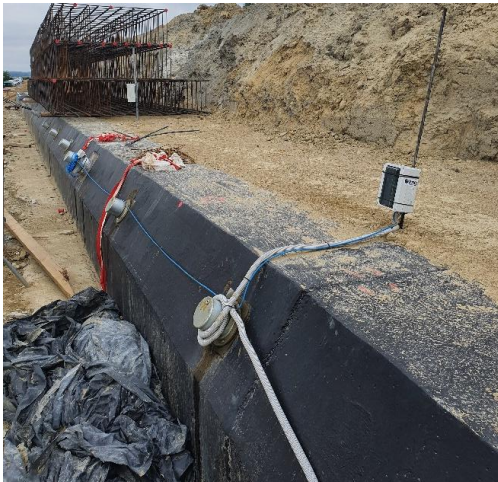
## Wyzwania - monitoring

- Skutecznie działający monitoring, podstawą prowadzenia robót w trudnym geotechnicznie terenie. Brak wiarygodnych danych prezentowanych przez pierwotnego operatora systemu uniemożliwił ocenę wyężenia konstrukcji portalu w pierwszych etapach prac związanych z głębeniem wykopu w części przedportalowej. Na jakość danych wpłynęły:
  - Opóźniony montaż elementów systemu
  - Niska jakość urządzeń monitoringowych
  - Opóźnienia w udostępnianiu danych na platformie monitoringowej
  - Brak pełnej automatyzacji systemu, co ograniczało częstotliwość wykonywanych pomiarów
  - Brak regularnej kontroli osnów geodezyjnych (realizacyjnej i monitoringowej)

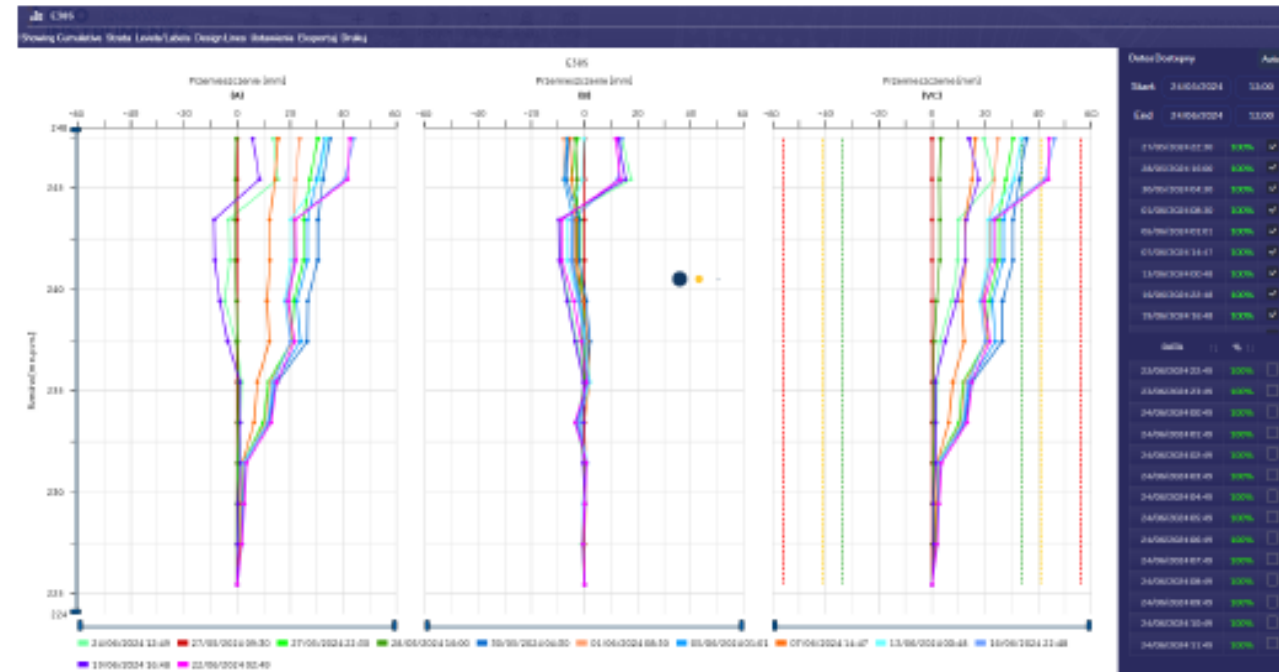
**Rysunek 4. Przemieszczenia inklinometru E.38**

#### Ad 4. Inklinometr E38
